LA POINTE DE LA FOSSE, BARBATRE 85630,

L'oubliée

Un état des lieux

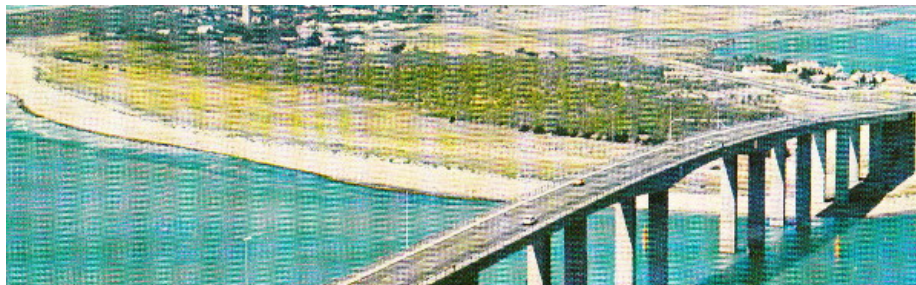
La pointe de la Fosse en 1980, le trait de côte atteint la deuxième pile du pont.

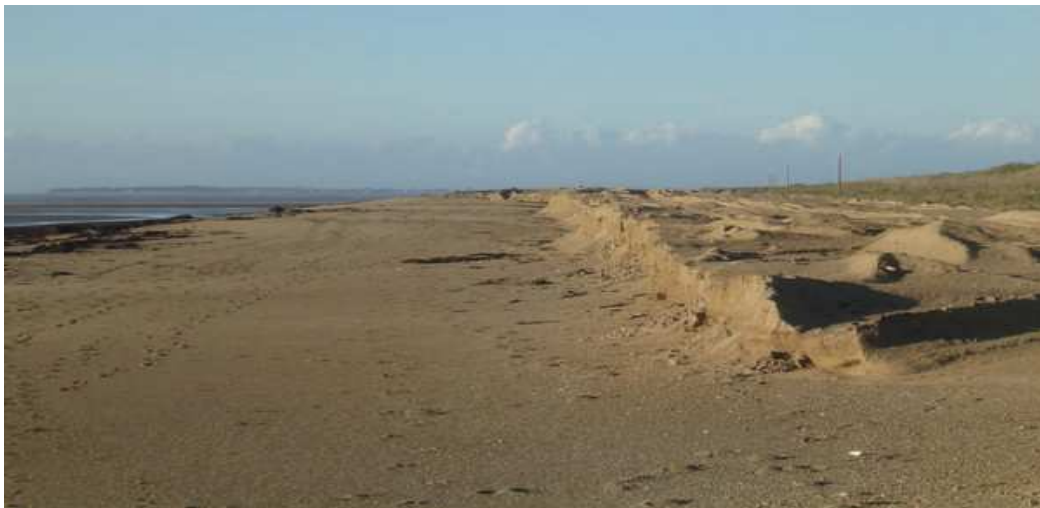
26-11-2006 : Prélèvements de sable, autorisés pour le rechargement des côtes ouest et nord de l'Ile

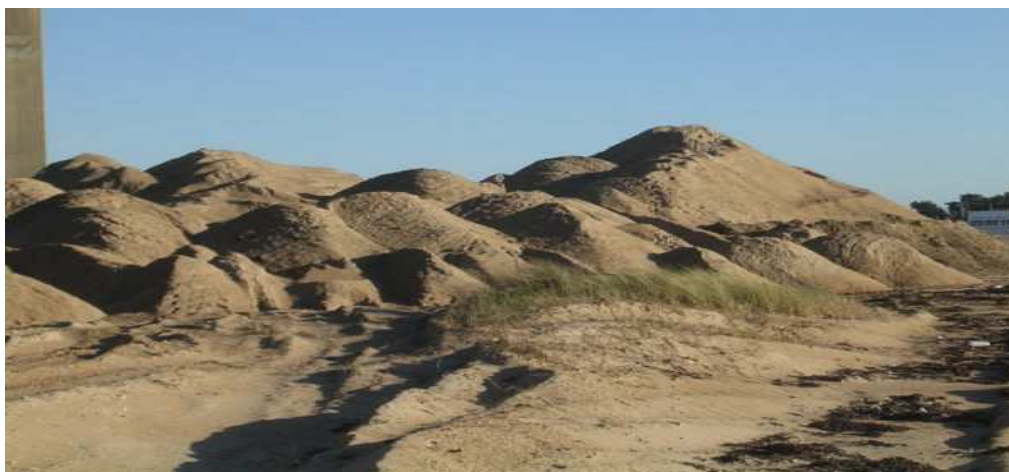
26-11-2006 : Dunes à la pointe - sable en attente de transport

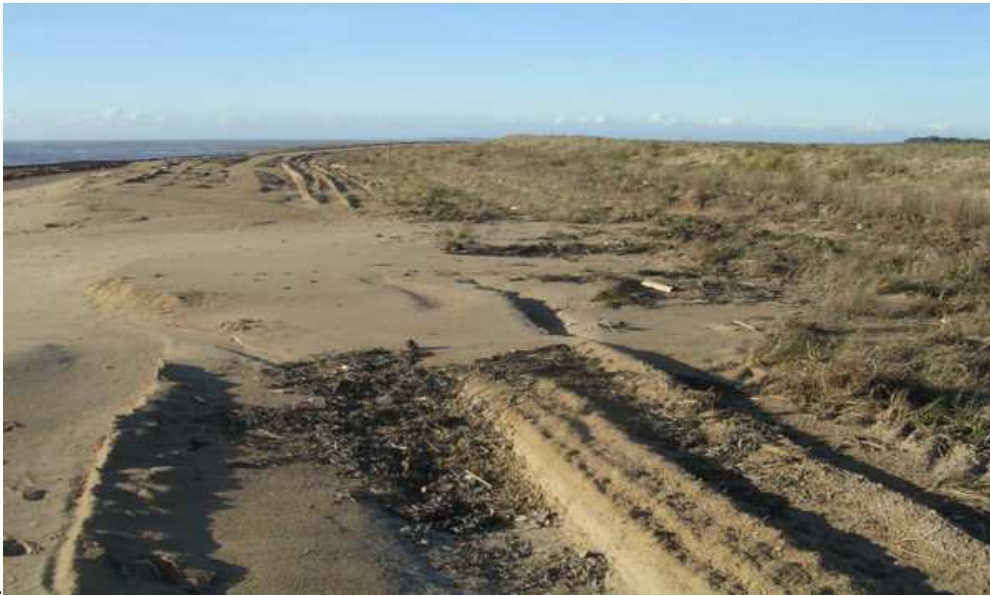
26-11-2006 : Prélèvement en cours, début de submersion, la mer vient buter sur une petite dune ancienne qu'elle va éroder.

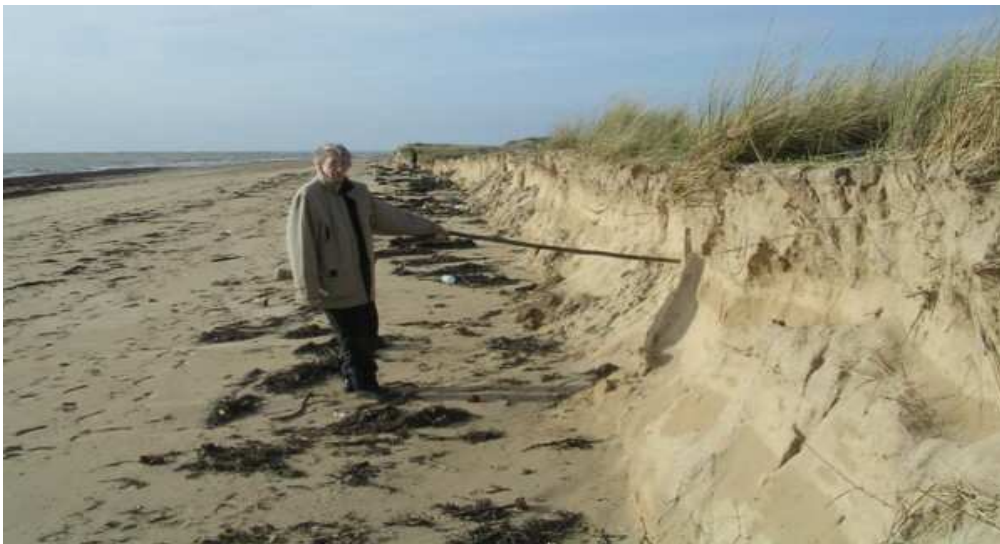
21-01-2007 : Erosion en cours, formation d'une falaise

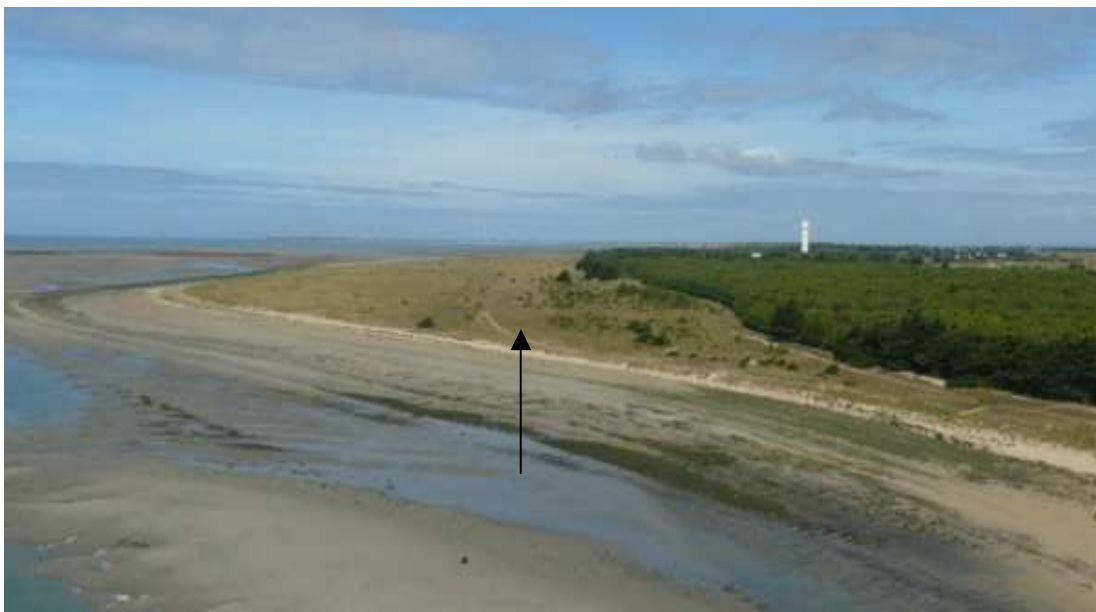
23-08-2009 : La piste des ostréiculteurs est encore visible

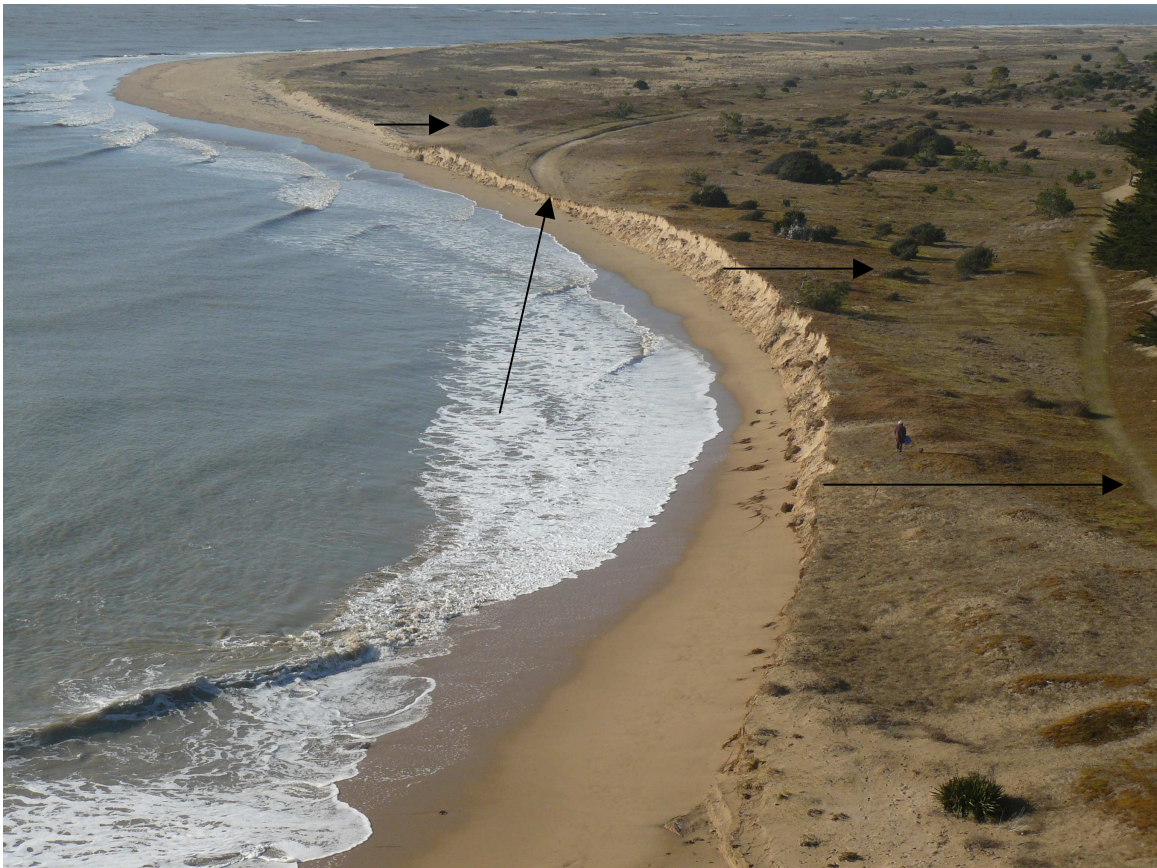
24-02-2010 : La piste des ostréiculteurs est en voie de disparition (au centre)
Le retrait du trait de côte est continu depuis 2007

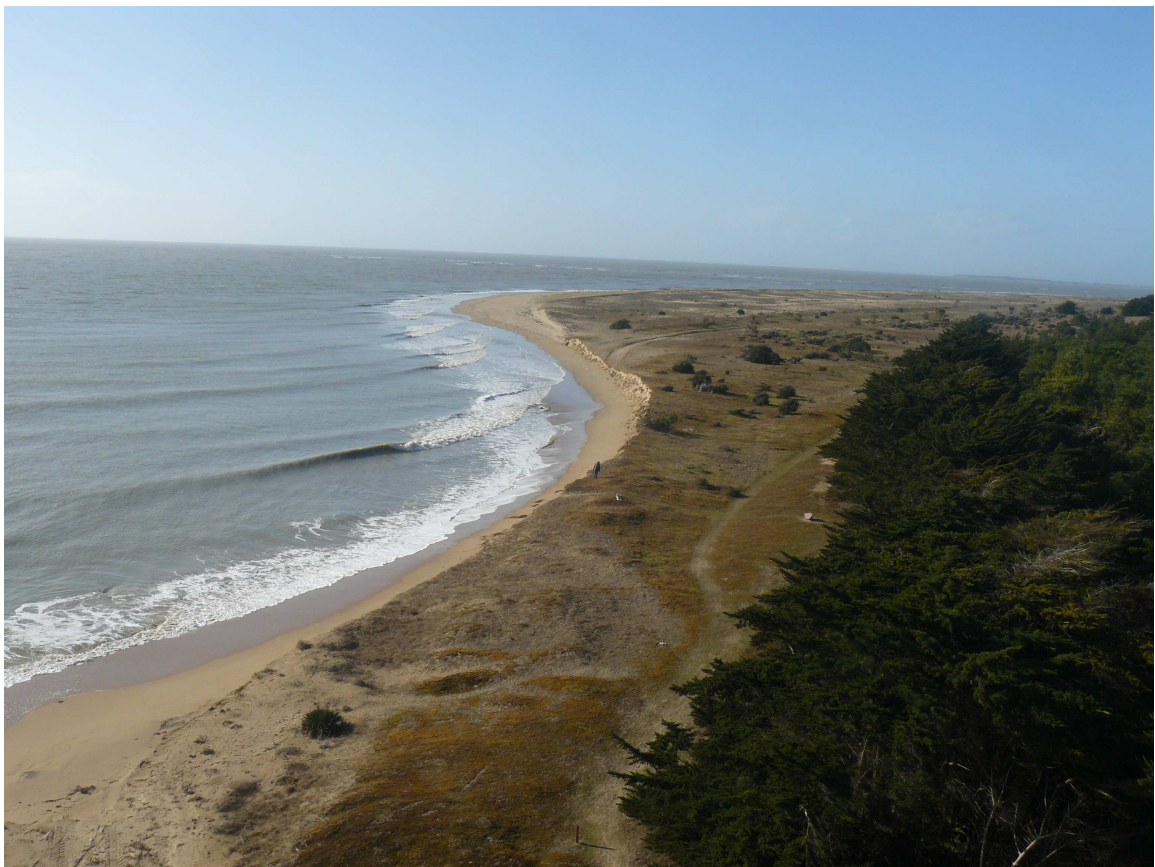
26-02-2010 : Deux jours avant « Xynthia » le recul du trait de côte est bien visible
L'attaque de la mer se situe au centre de la courbe de la plage.
Le sentier piétonnier est à environ 20 mètres du bord de la falaise de sable.

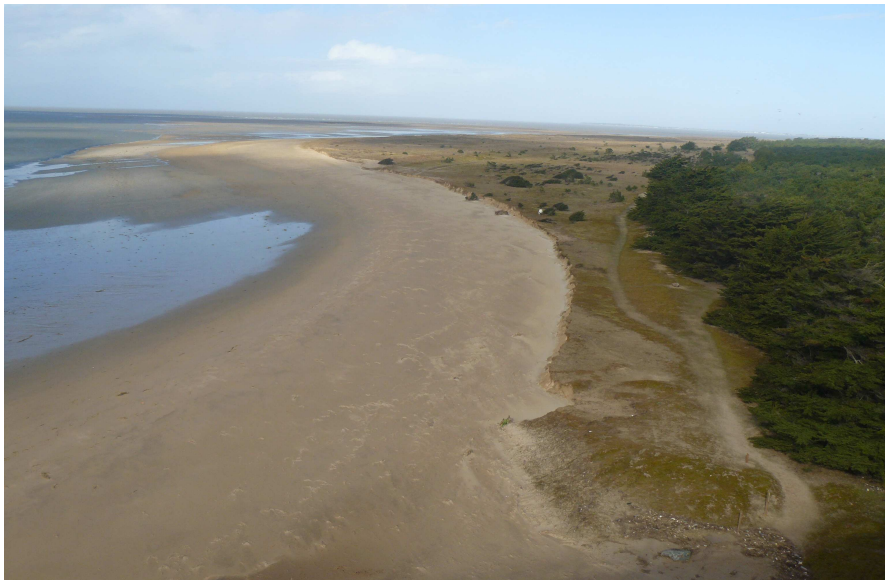
28-02-2010 : Le matin après la tempête Xynthia. On peut constater un important dépôt d'objets divers à droite en bas sur la photo, limite de la submersion.

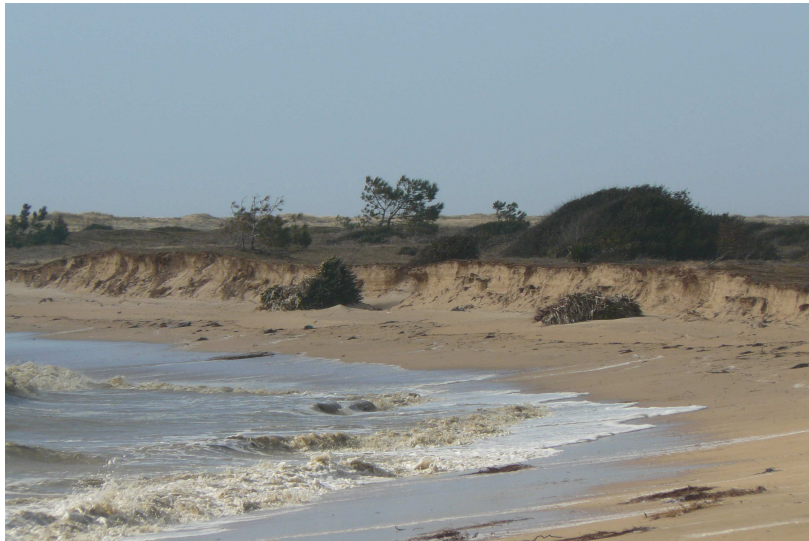
01-04-2010 : Un mois après la tempête, destruction de la dune, l'érosion continue, disparition de nombreux arbres

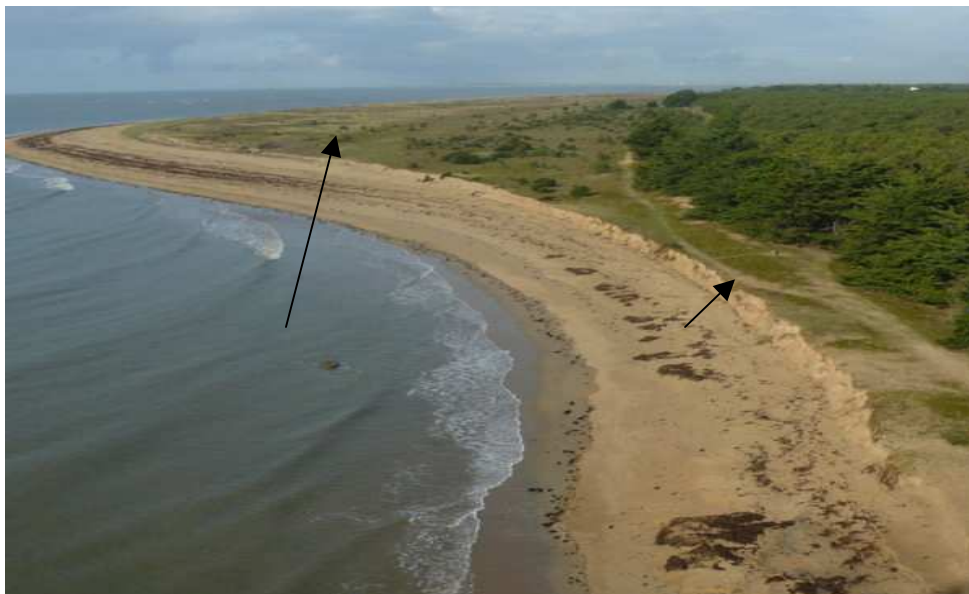
17-11-2010 : Recul de l'ancienne piste des ostréiculteurs - Le sentier piétonnier est atteint - L'érosion continue (- 10m depuis Xynthia)

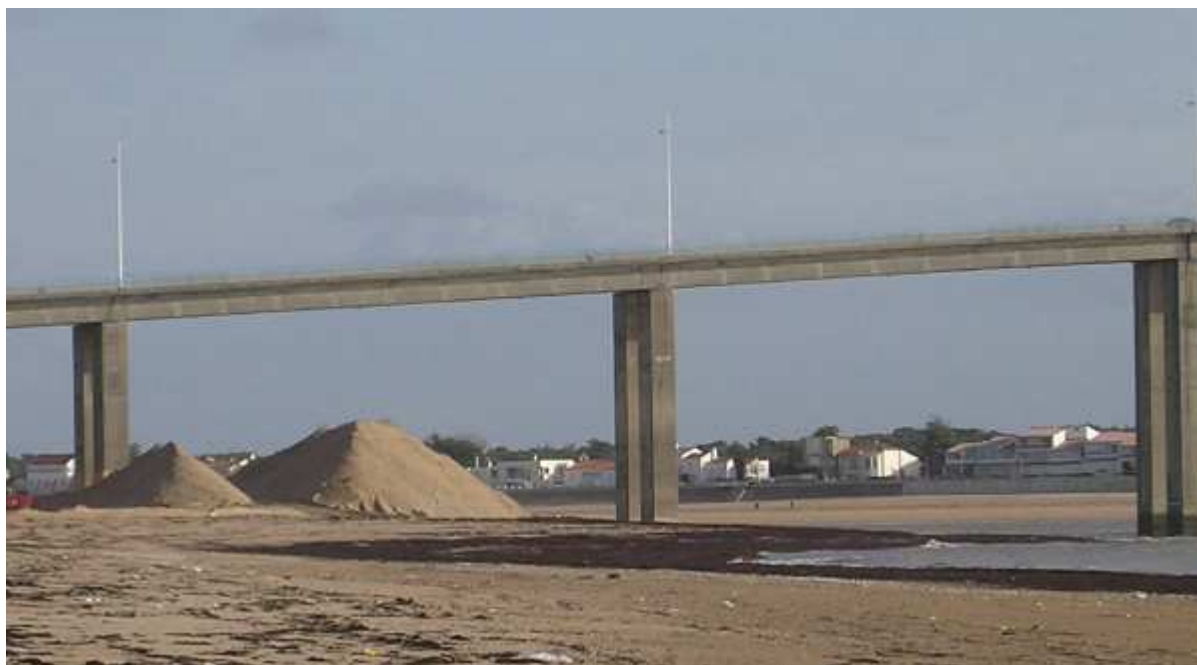
21-01-2007 : Le banc de sable atteint presque la troisième pile du pont !

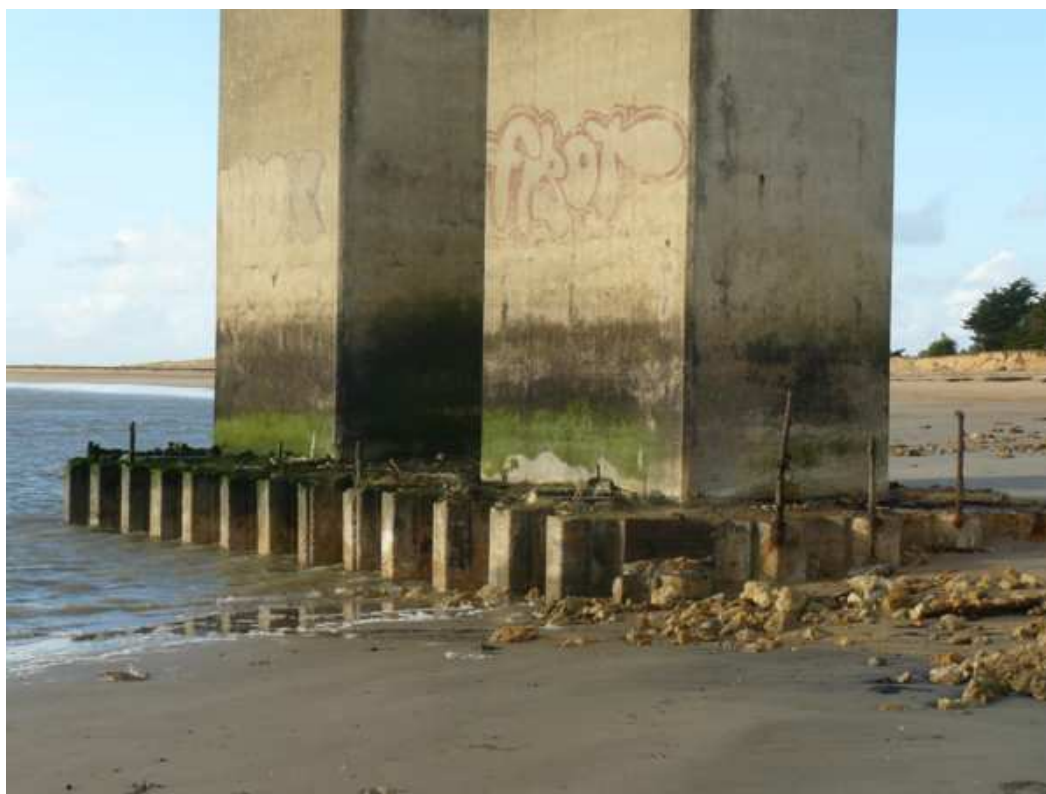
17-11-2010 : Déchaussage de la deuxième pile du pont
Disparition d'une hauteur de sable de trois mètres (3) !
Par rapport à la photo précédente.

Attention : danger
La sonnette d'alarme doit retentir

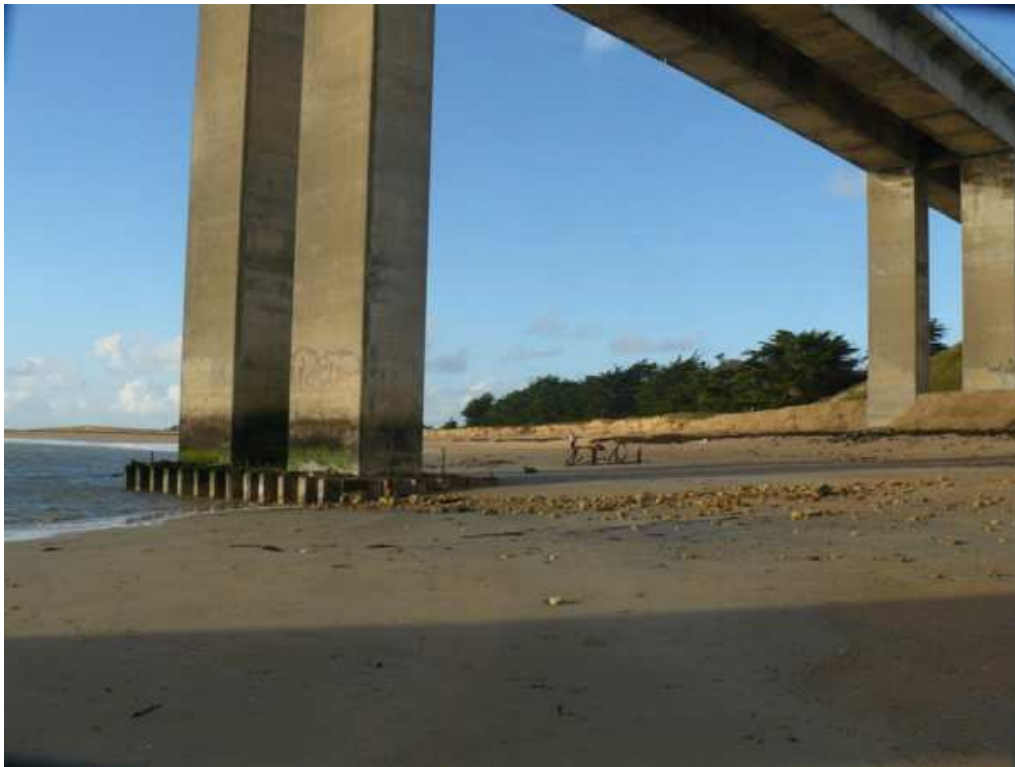
17-11-2010 : Erosion permanente de la falaise de sable sous la première pile
Apparition de débris de ferraille sous le pont.

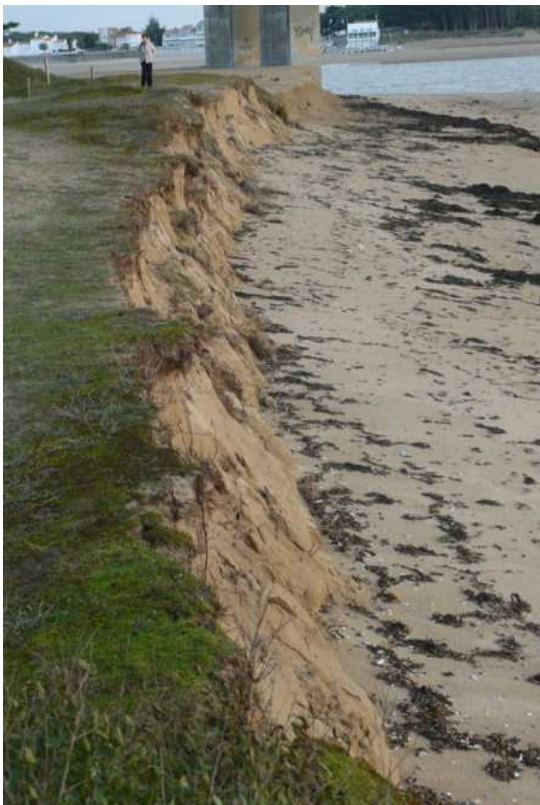
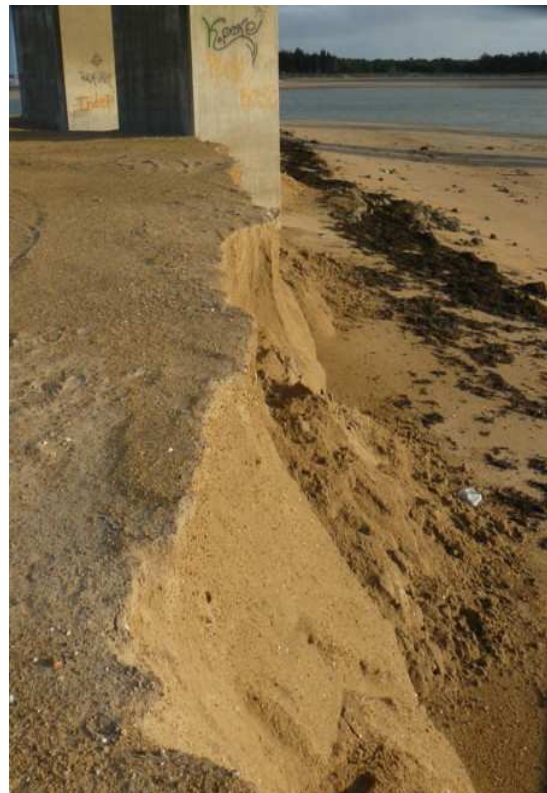
17-11-2010 : Erosion continue sous le pont au niveau de la première pile.
Les falaises de sable de l'ancienne dune et celle reconstituée avec les restes du dépôt de sable
prélevé sont toutes les deux attaquées !

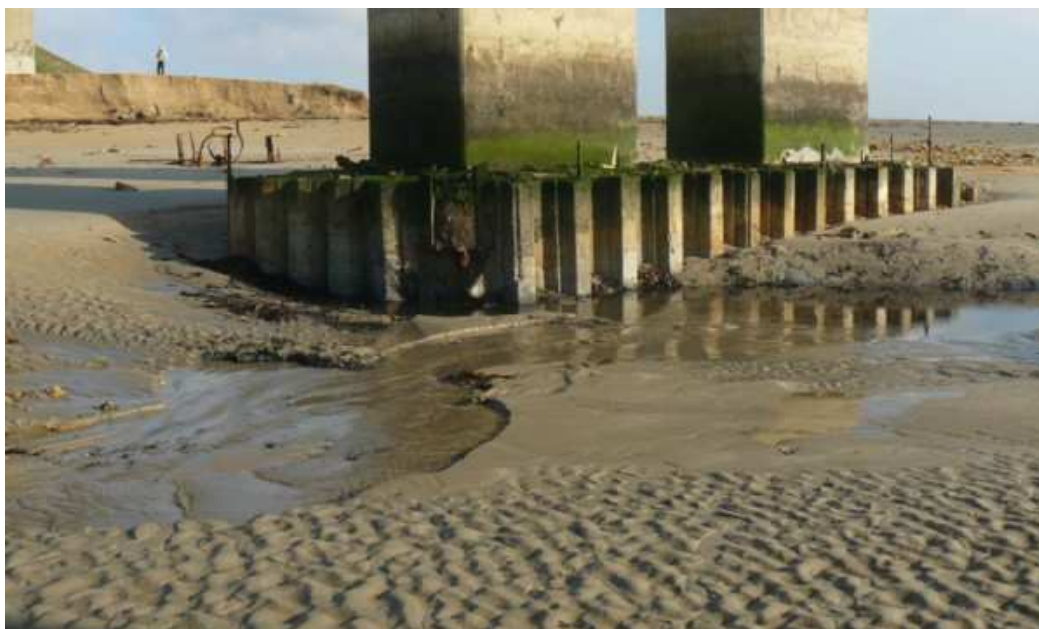
22-11-2010 : Déchaussage accéléré du caisson de soutènement de la deuxième pile du pont.

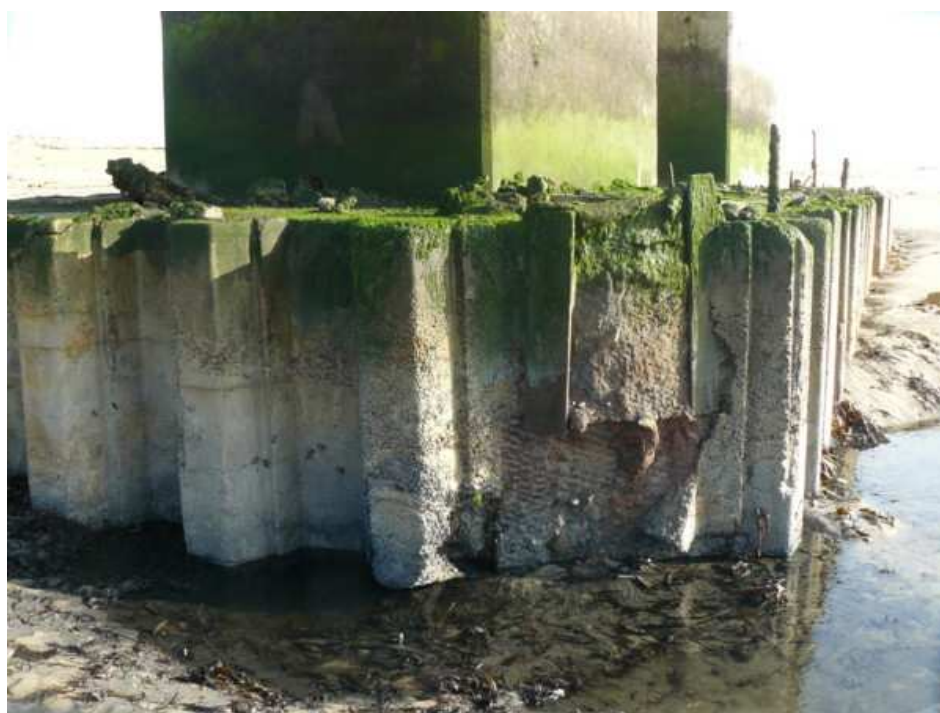
22-11-2010 : le caisson à la base de la deuxième pile du pont est attaqué. On peut constater une érosion rapide tout autour et quelques infiltrations.

Le maintien en bon état de l'assise du pont est un élément incontournable à la sécurité de l'Ile.

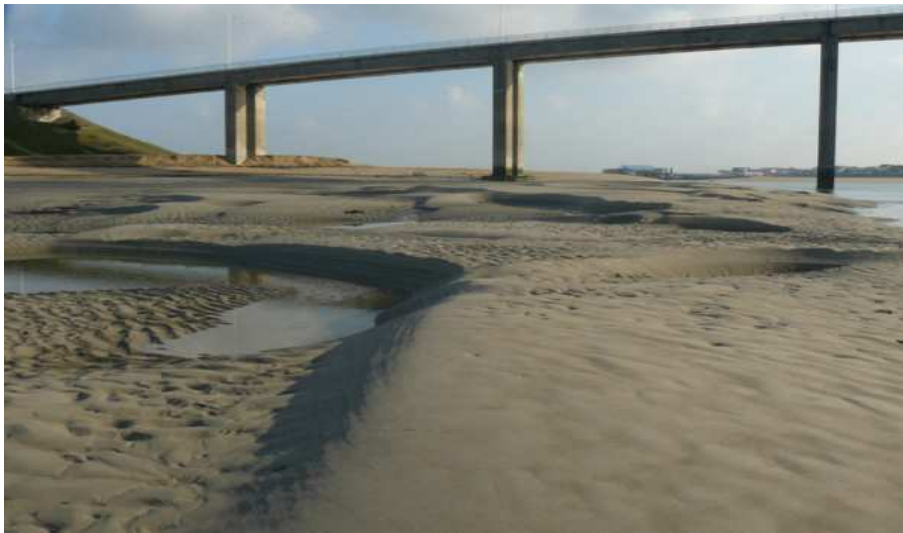
22-11-2010 : Formation rapide d'un banc de sable tourmenté, signe évident des forts remous provoqués par le courant de jusant.

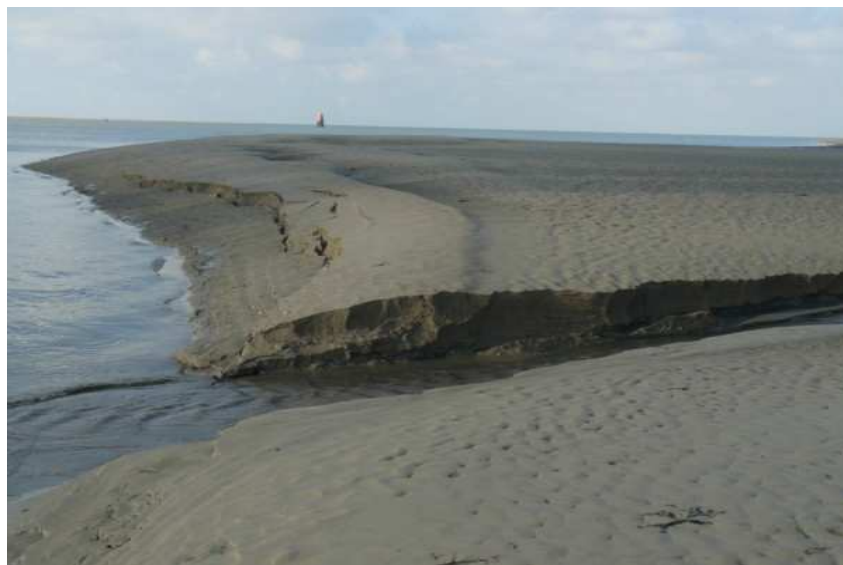
22-11-2010 : Evacuation de la nappe phréatique par suintement à travers le banc de sable nouvellement formé
On peut observer le glissement d'une masse de sable à gauche, qui sera entraînée et dispersée à la prochaine marée haute.

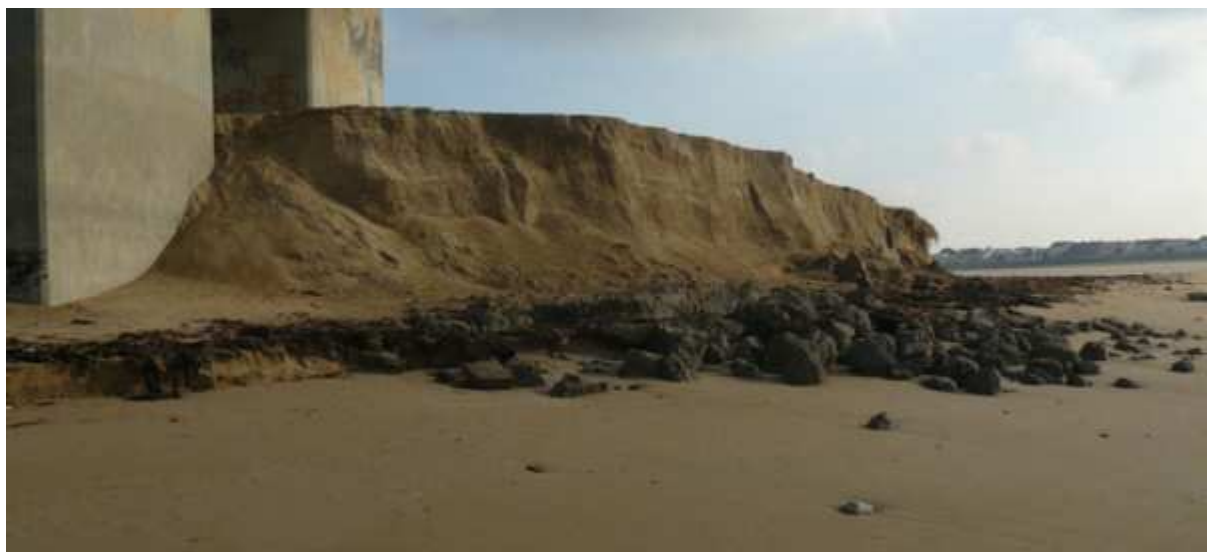
22-11-2010 : Falaise de sable à gauche de la première pile du pont.
Fragile, en érosion continue, que va t-il se passer à la prochaine tempête ?

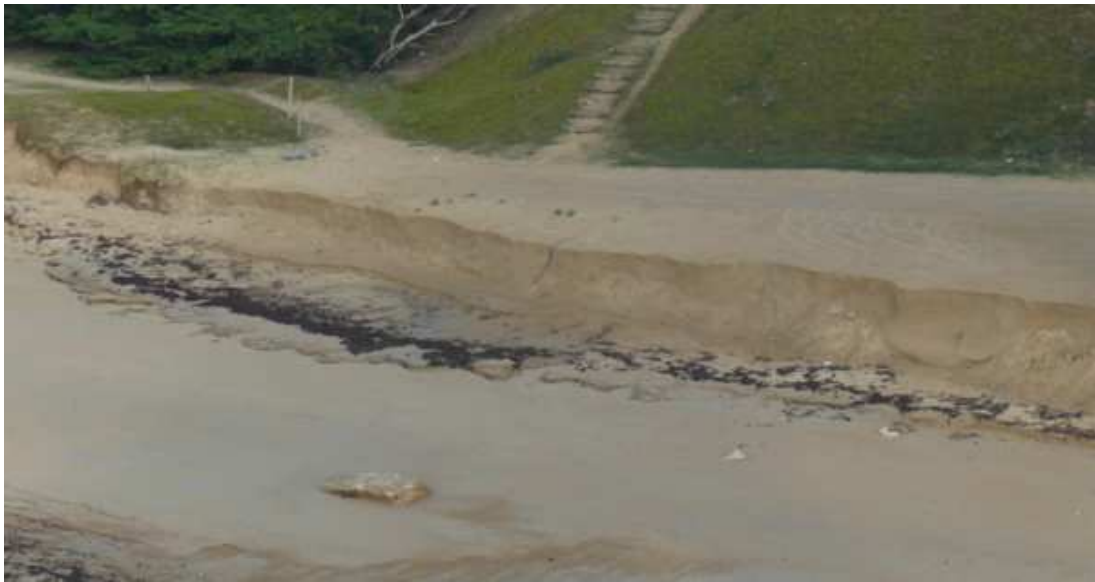
22-11-2010 : Falaise de sable à droite de la première pile du pont, en érosion permanente !
 Le sable remis en mouvement est immédiatement repris par le fort courant
 et participe à l'ensablement du delta sous-marin.
 On peut remarquer l'apparition d'un bloc de béton !
 Signe évident d'une baisse du niveau de la plage.

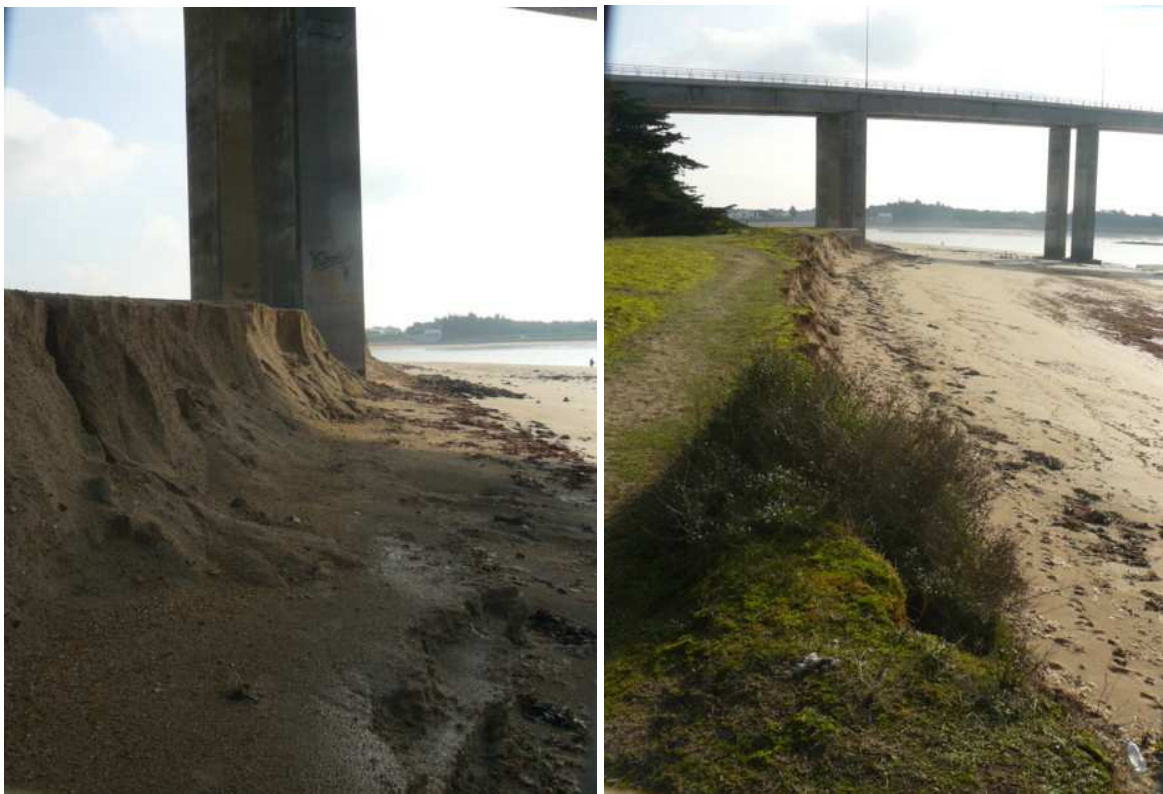
22-11-2010 : A gauche, la falaise mentionnée image précédente. A droite, l'érosion a atteint le sentier piétonnier. La végétation ne maintient plus la falaise trop verticale.

Par un coefficient de 60 (marée moyenne), la marée haute atteint la base de la falaise de sable.

Au prochain coup de vent accompagné d'un fort coefficient, nous assisterons, sans coup férir, au recul de la falaise et à la mise à nu des premières piles du pont.

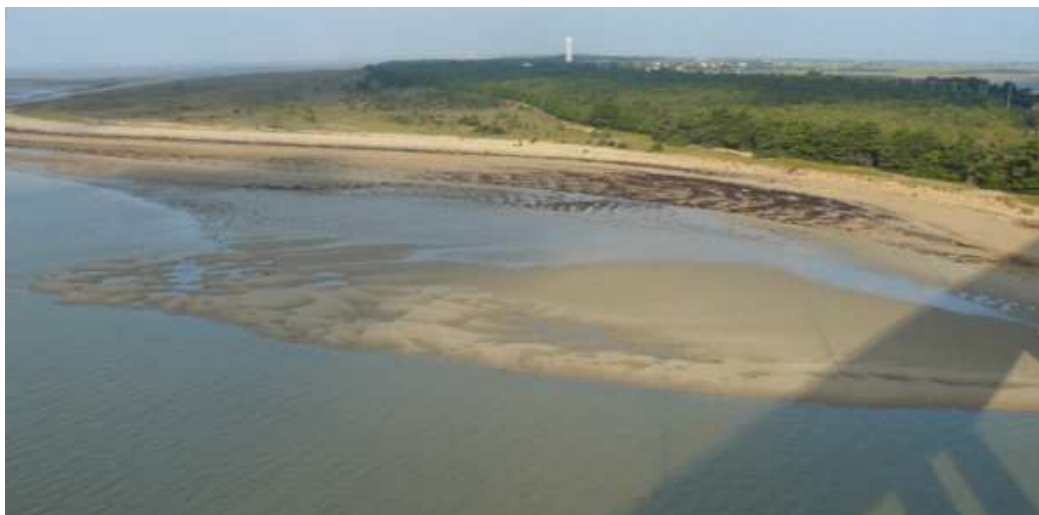
21-11-2010 : Banc de sable nouvellement créé à droite du pont. Un contre courant s'est formé autour de ce banc, le contre courant retourne ouest-est le long de la côte jusqu'au banc de sable au delà du pont vers l'est (image suivante), puis retourne ouest, repris par le courant de jusant est-ouest.

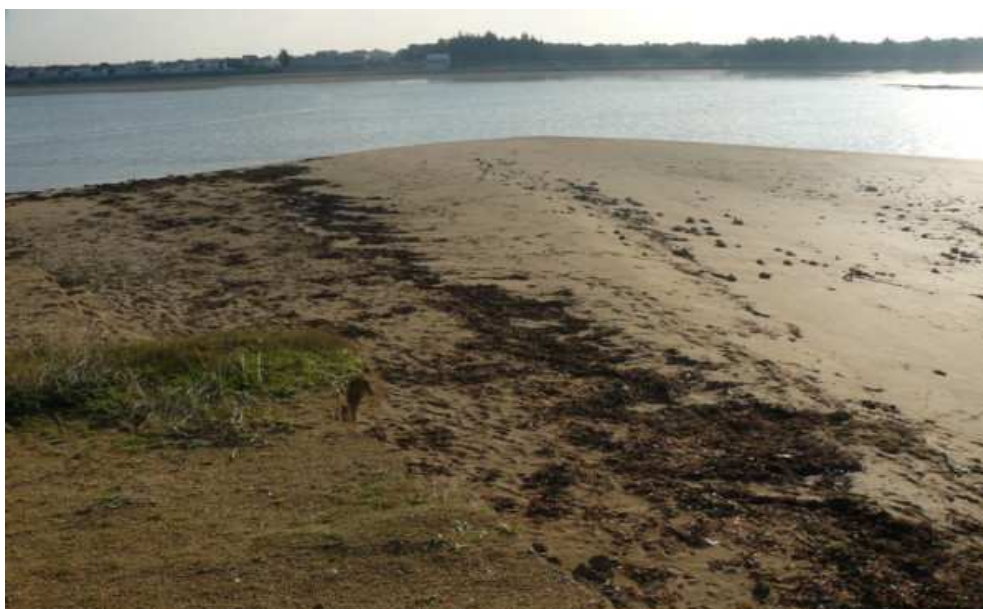
22 -11-2010 : Un grand banc de sable s'est formé dans le prolongement du parking de la Fosse (vers le sud), vraisemblablement causé par la rencontre du courant de jusant est - ouest et du contre courant signalé plus haut.

Une étude scientifique menée immédiatement, dans le but de résoudre les problèmes de la Pointe de la Fosse bien mis en évidence dans ce court dossier, nous semble indispensable.

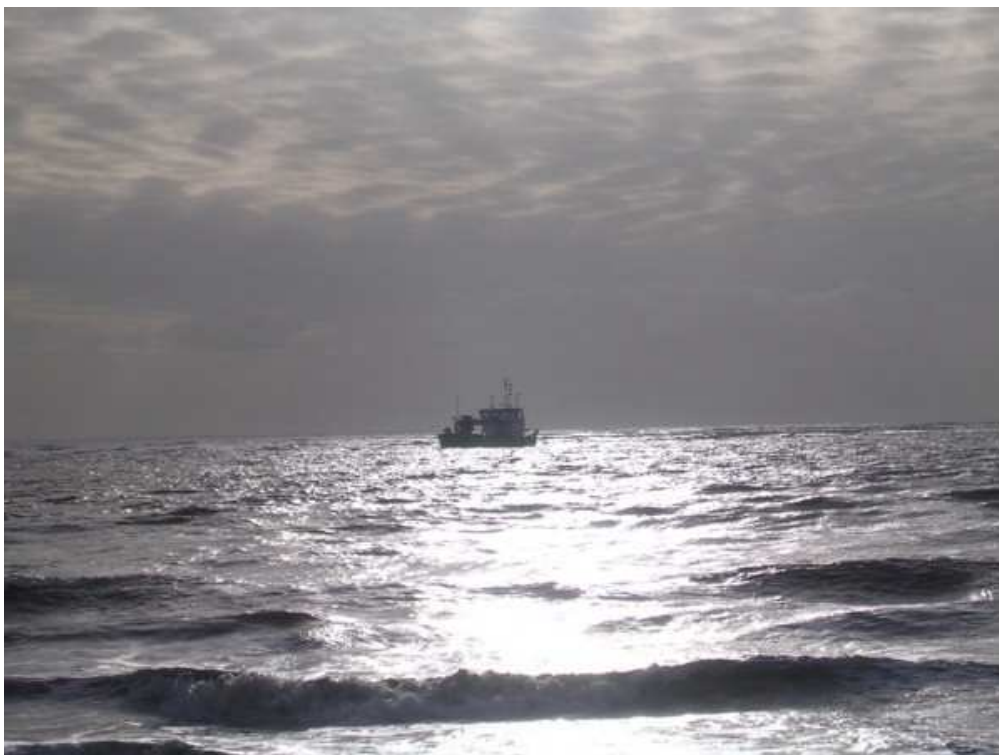
*Drague en action dans le chenal du port de Fromentine.
Par souci d'économie, le sable pompé n'est pas réutilisé mais il est clapé au large...*
