LE PORT APRES «XYNTHIA »

Etat des lieux – Observations après « Xynthia »

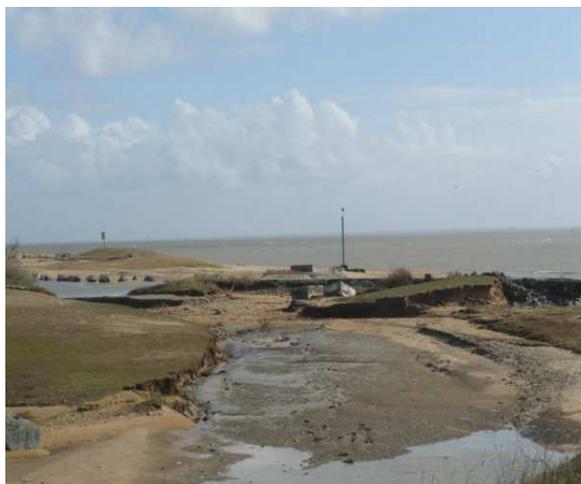
- A l'entrée du port, la digue de Fort Larron, surmontée d'un muret mal entretenu a cédé en de nombreux endroits, provoquant franchissements et inondation de toute la zone au nord des bâtiments de l'ancien fort.

Erosion et murets détruits à l'extrémité est de Fort Larron

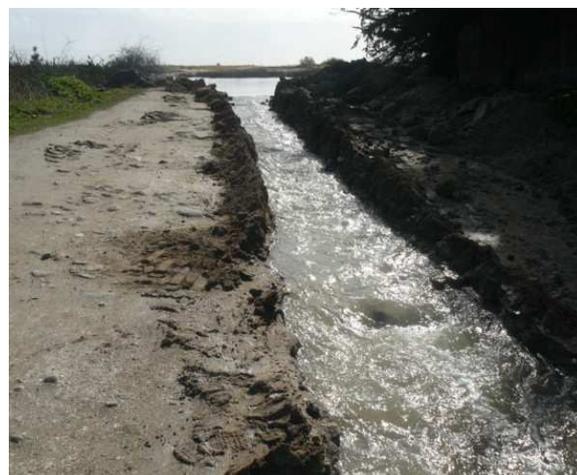
Zone totalement inondée, évacuée par une tranchée vers la réserve du Müllembourg .

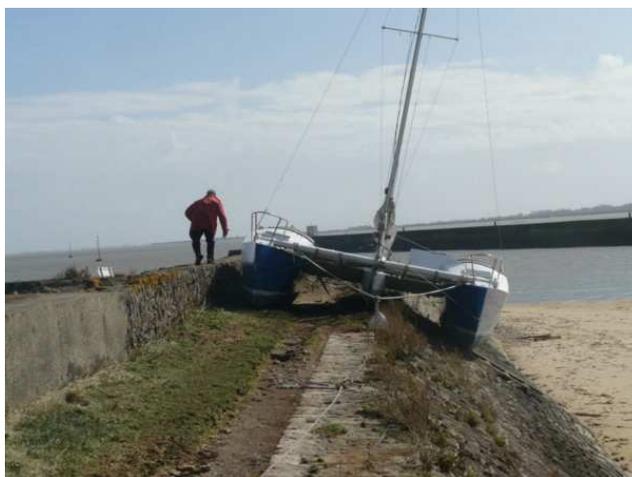
« Waloo » jeté par la tempête sur le haut de la chaussée Jacobsen à Fort Larron après avoir dragué son mouillage

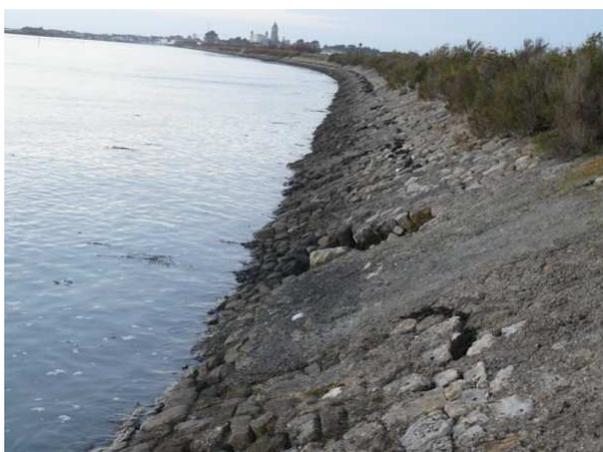
Vers l'Ouest

On peut remarquer sur la photo de gauche le mauvais état du revêtement en pierres jointes de la chaussée Jacobsen. D'importants travaux en cours devraient sécuriser cette digue aux dépens de l'aspect esthétique de cet ouvrage patrimonial. A une hauteur moyenne de 4,2m IGN, malgré un manque d'entretien avéré cette digue a bien résisté à la tempête (sauf au niveau de Fort Larron).

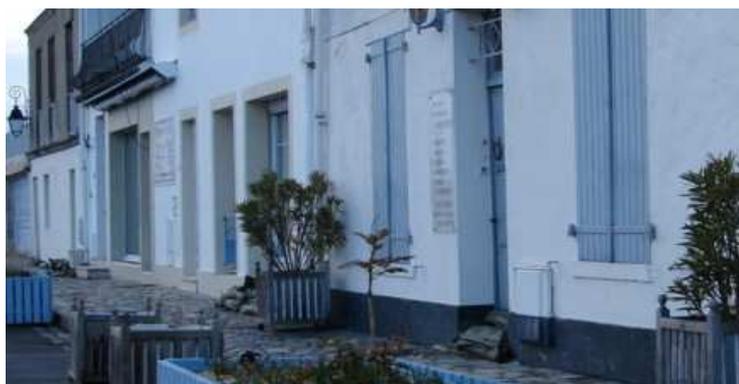
Le niveau des quais du port patrimonial compris entre 3,7m et 4,2m IGN a montré ses limites. De nombreux débordements ont été observés sur la presque totalité du linéaire des quais au nord comme au sud avec un niveau d'eau le 28 février 2010 de 4,00m IGN. Des dégâts marquants ont été constatés dans de nombreuses propriétés situées en contrebas des quais.

Quai Cassard, le matin du 28 février 2010 après l'évacuation des eaux.

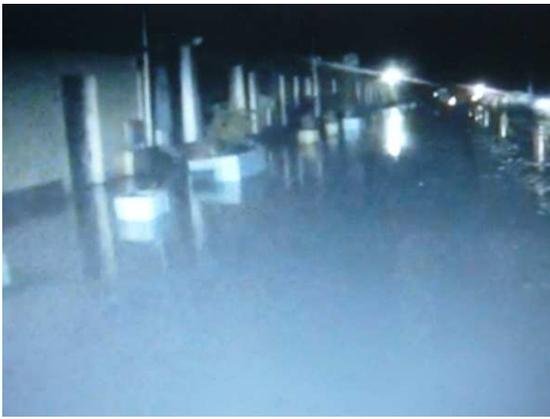
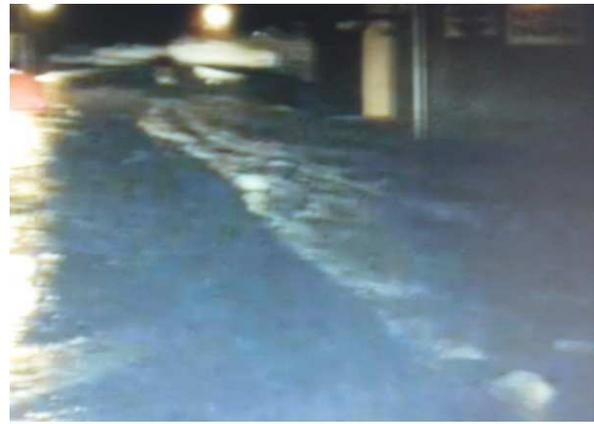
Débordements quai Cassard et rue de l'Ecluse, vers 5h du matin

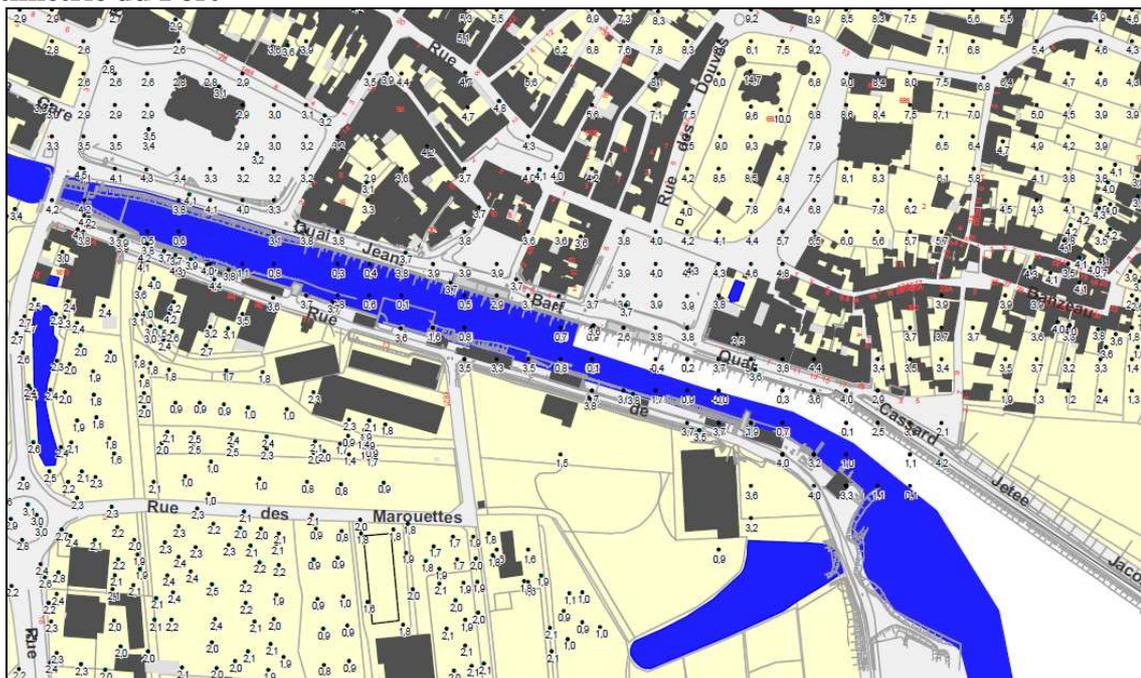
Altimétrie du port et de ses environs

Puisque, comme nous pouvons le constater sur la carte ci-dessus, les quais du port présentent une hauteur minimum de 3,7m IGN. Il sera donc indispensable de rehausser d'au moins 1,3m l'ensemble des quais, digues, berges d'étier et sécuriser les écluses afin d'atteindre une altitude de crête de 5m sur tout le pourtour des berges concernées, cela inclus aussi les berges des étiers des Coëfs et de l'Arceau jusqu'aux écluses.

- Erection d'un muret étanche sur tout le pourtour du quai, pour atteindre une altitude de 5m IGN. (Ce type de muret existe au port des Brochets et a prouvé son efficacité)
- Rehaussement des quais sur les berges du port (évidence du centre ville en contrebas).
- Ecluse ou porte au début du quai Cassard (protection partielle du centre ville avec fermeture temporaire). En effet, l'étier du Moulin doit pouvoir à la fois alimenter en eau salée les marais salants et zones aquacoles et évacuer les eaux pluviales à marée basse.
- Portes au niveau de Fort Larron (ce projet complexe serait extrêmement coûteux).

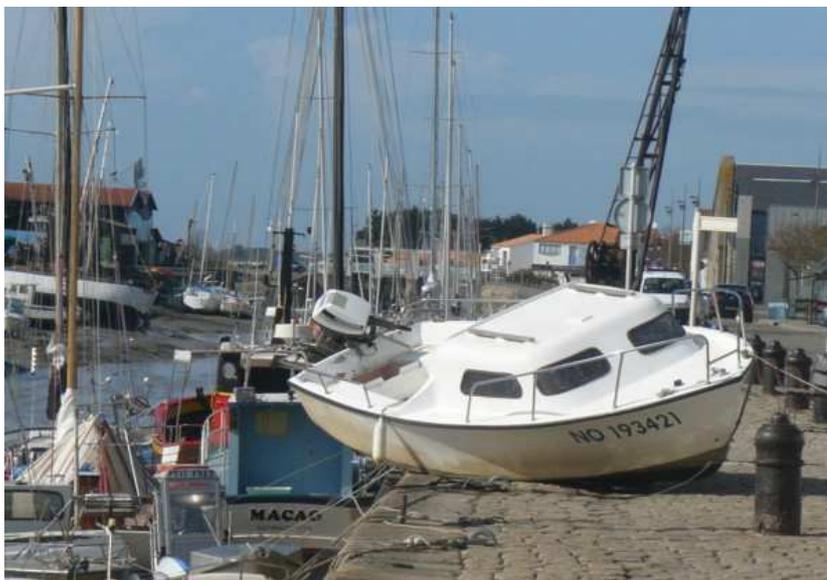
*La tempête « Xynthia » a déposé ce bateau sur le quai Cassard,
Matin du 28 février 2010*

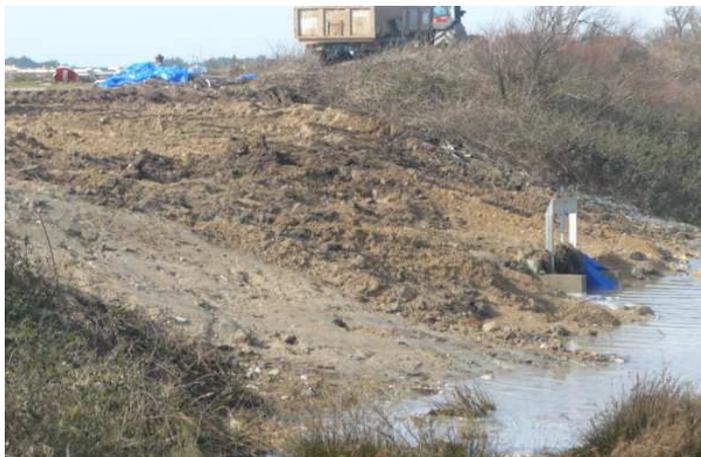
Coëf neuf d'évacuation des eaux pluviales à l'est de la réserve du Müllembourg, Un renard vient de se former près de la maçonnerie du coëf, (courant) provoquant un dysfonctionnement de l'ouvrage ; le matin du 28 février, une pelle mécanique tente de remettre de l'ordre.

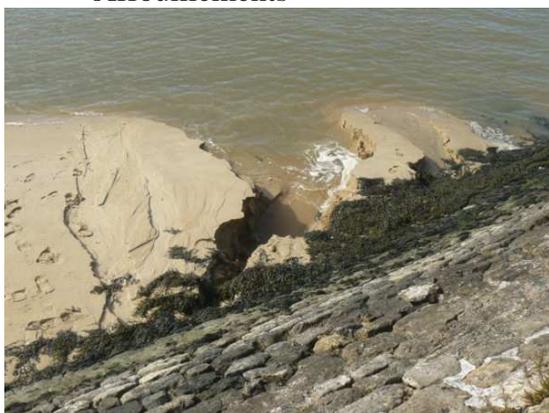
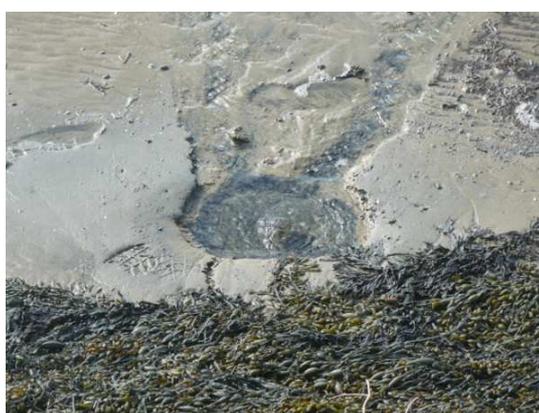
Erosion et résurgences à la base de la chaussée Jacobsen (28 février 2010)

Une surveillance régulière, à pied, s'avère indispensable.

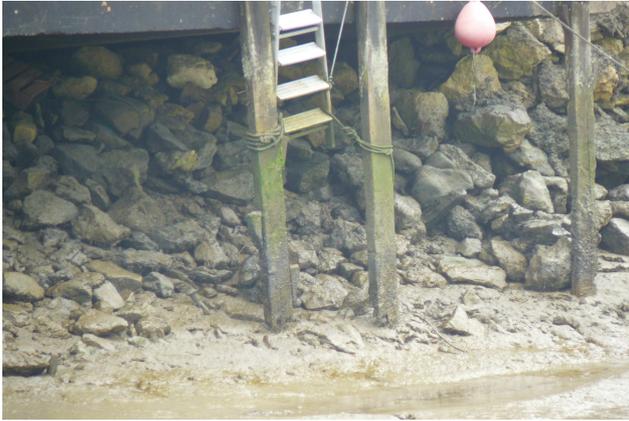
*Quai du port ! Repaire de rats et autres renards
Manque flagrant d'entretien*

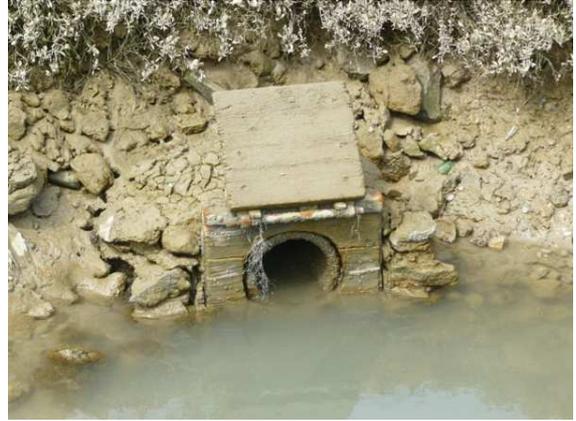
Coëf ancien en bois,

Un réseau anarchique de coëfs et de clapets permet l'évacuation à la mer des eaux pluviales à marée basse. Tous ces exutoires mal répertoriés, réclament un meilleur contrôle et un entretien suivi.
