# NOIRMOUTIER UNE ILE A FLEUR DE MER

## VERS LA REALISATION D'UN PLAN DE PREVENTION DES RISQUES

Association Vivre l'Ile 12 sur 12

### VERS LA REALISATION D'UN PLAN DE PREVENTION DES RISQUES DANS L'ILE DE NOIRMOUTIER

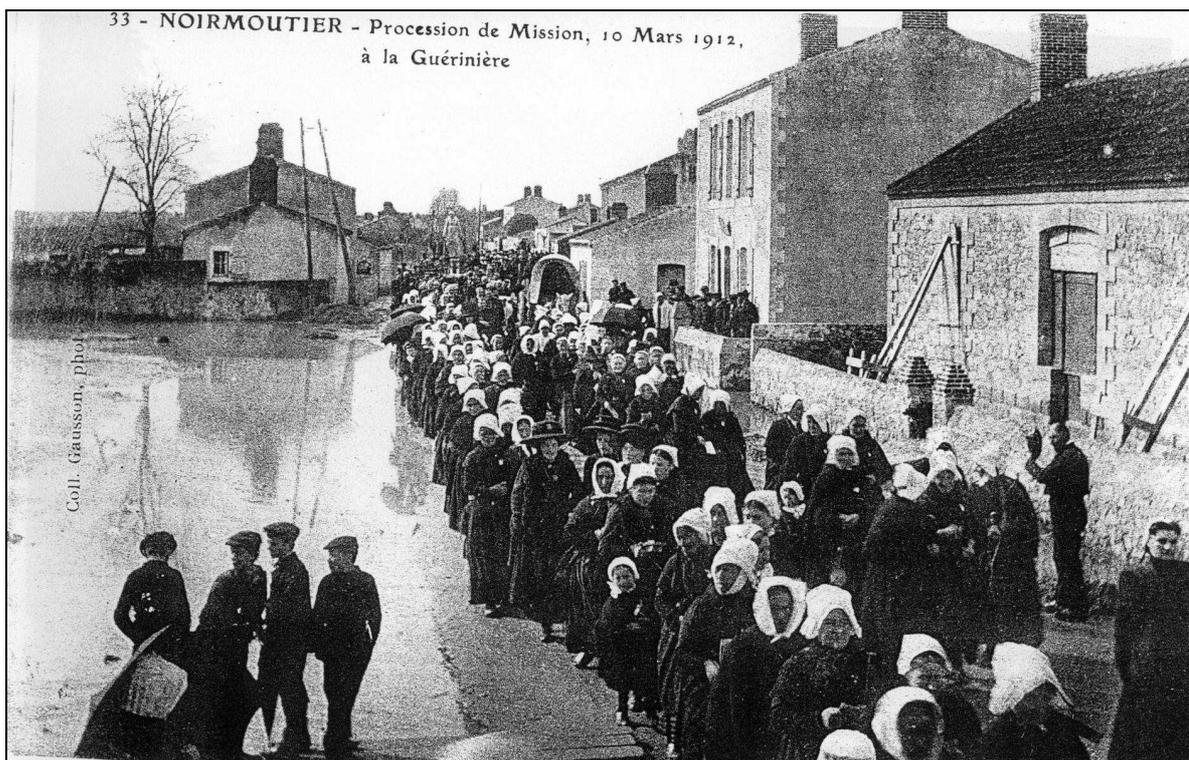
*Zone inondée à gauche (place du Marché) à 2,6m IGN , maisons à droite à 3,00m IGN*

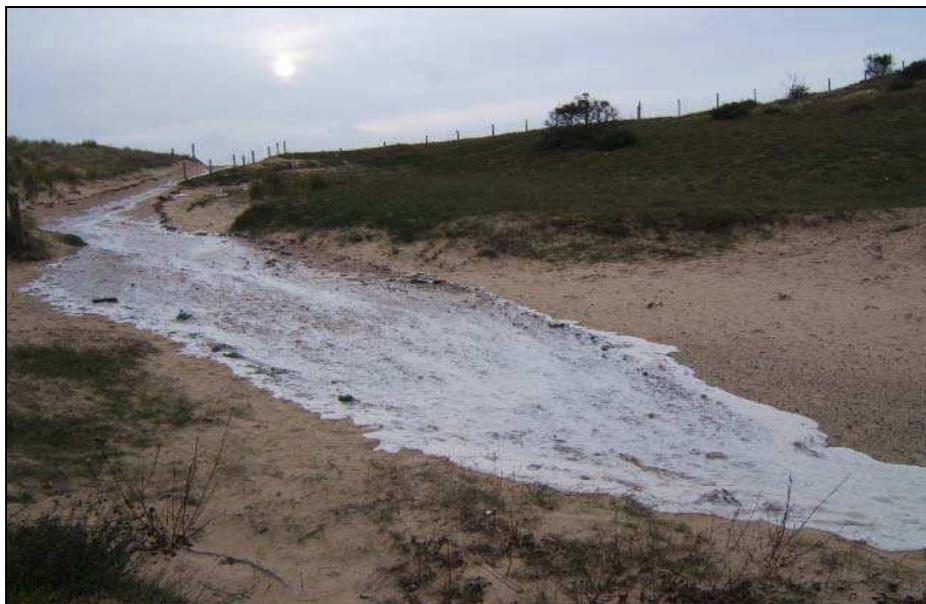
*Franchissement par la mer de la dune des Eloux (Commune de l'Epine), 2007*

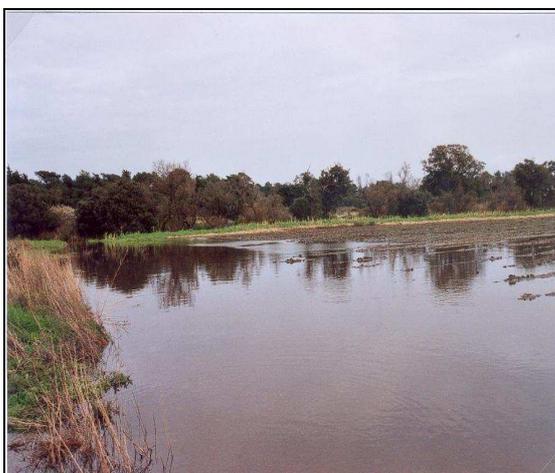
Prés Patouillards, 2007- (niveau d'eau 2,2m IGN )

2 - **Risque d'inondations pluviales.** Risque toujours présent lors de précipitations intenses ou de longue durée, dû en particulier aux difficultés d'évacuation des eaux à marée haute. En plus des nombreux coëfs sur les côtes nord et est, de l'Herbaudière à la Fosse, il existe actuellement : 3 pompes électriques sur la cote nord de Noirmoutier, celle près de l'écluse de l'étier du Moulin, et une pompe à la Tresson, mal entretenue, inutilisable.

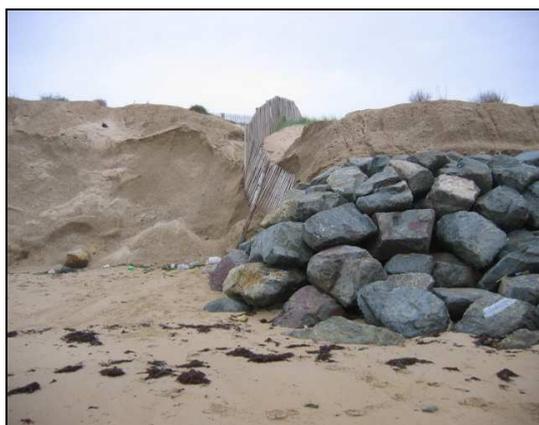
Sud des Eloux 2008

3 - **Risque d'érosion des côtes ouest, nord et est.** Retrait du trait de côte.

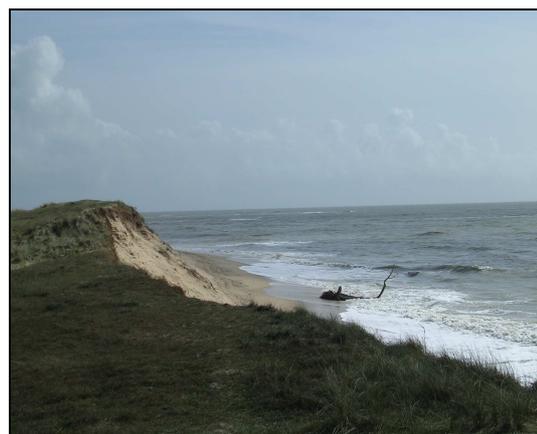
Les Eloux 2006

C'est un problème de première importance. L'érosion continue réclame des solutions délicates à formuler, l'application stricte de la *loi littoral* : recul de 100m depuis la ligne de haute mer d'un coefficient de 120, permettrait (ou aurait permis) de limiter les risques et les dommages aux biens et aux personnes.

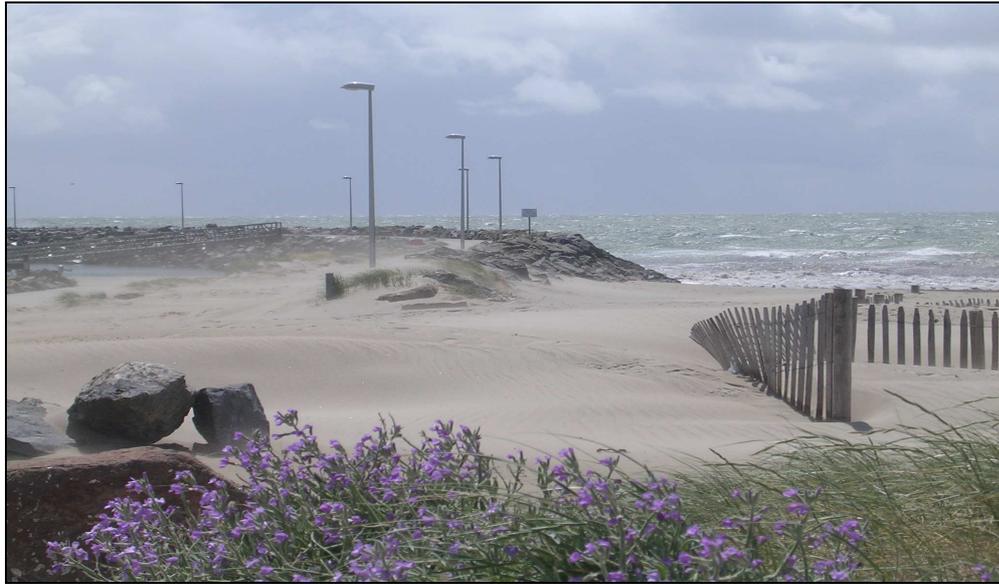
4 - **Risque d'avancée dunaire.** Les volements de sable sur toute la côte, en particulier au nord du port de Morin, à la Blanche, à la Guérinière participent à un dégraissement des plages de l'ordre de 30%.

*Volement de sable, port de Morin (2007)*

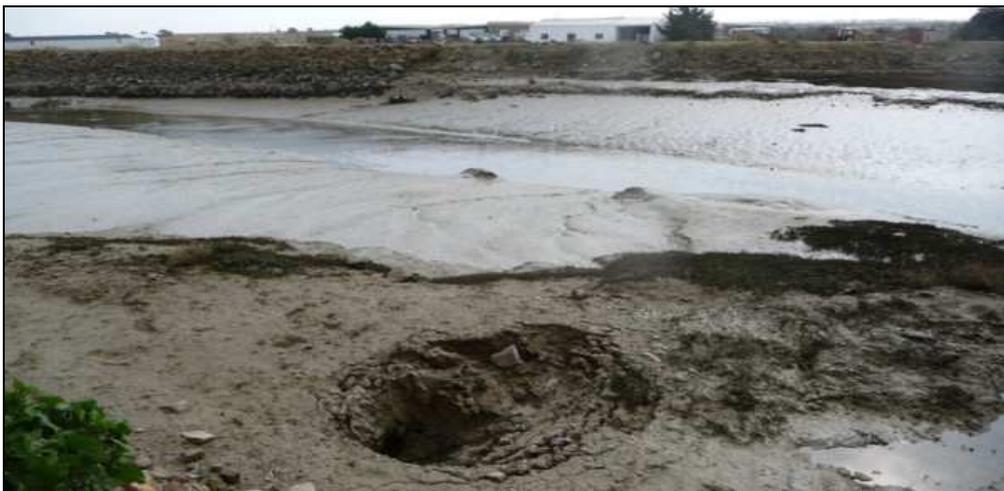
5 - **Risque d'effondrements, (fontis), de glissements de terrains** dans les marais, vraisemblablement provoqués par les pompages dans les nappes phréatiques.

*Effondrement étier de l'Arceau - Février 2009*

*Que se passerait-il avec un ou plusieurs effondrements sous les digues ?*

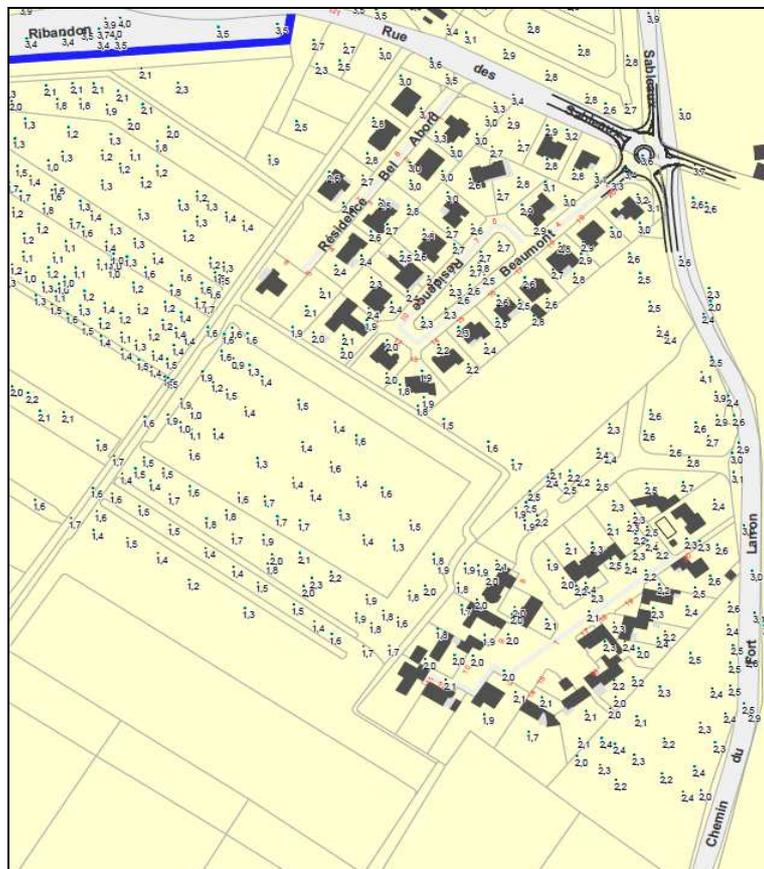
- **Enjeux importants** dûs à une malencontreuse urbanisation.
- **Aléa fort** : hauteur d'eau possible : 1,9m.

*Lotissements dans le casier de Müllembourg  
Zones basses à 1,70m IGN*

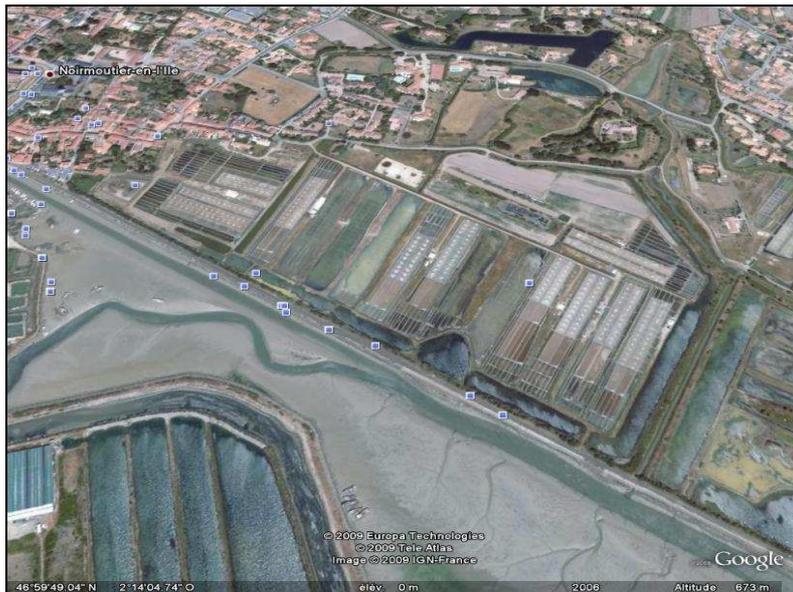
Casier de Banzeau à Noirmoutier (environ 22 ha)

Il est délimité par la chaussée Jacobsen, la digue ouest de l'étier de Ribandon, la digue de Ribandon au nord. Zone de marais salants en activité.

Le passage régulier d'engins lourds sur la chaussée Jacobsen participe à l'affaiblissement de cet ouvrage essentiel, à 4,2mIGN . Si le parement extérieur en pierre mérite quelque attention, il n'est pas véritablement à risque. Des travaux importants et fort coûteux sont cependant programmés sur cette digue patrimoniale (rehaussement à 5,00m en particulier, alors que le quai du port à l'angle ouest de ce casier se trouve à 3,7m, l'altitude moyenne des quais du vieux port se situant à environ 3,8m, il existe donc un risque fort de contournement par l'élément liquide en cas de surcote).

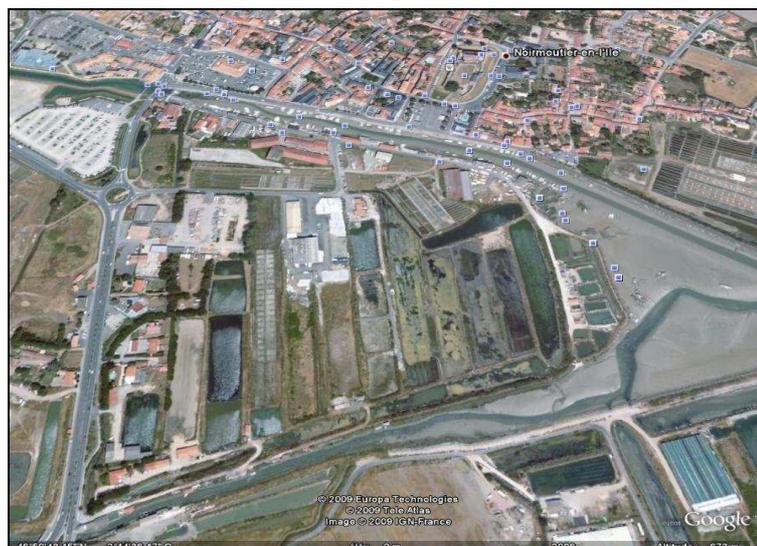
Le Boucaud (environ 30 ha)

La rue de Boucaud (à l'est du casier) avec des points bas à 2,10mIGN , n'est pas une fermeture de casier d'une élévation suffisante pour apporter une sécurité optimale à cette zone, en cas de submersion, l'élément liquide franchirait la rue du Boucaud vers l'ouest et le centre de l'Ile.

**Casier en partie inondé lors de la tempête du 28 février 2010.**

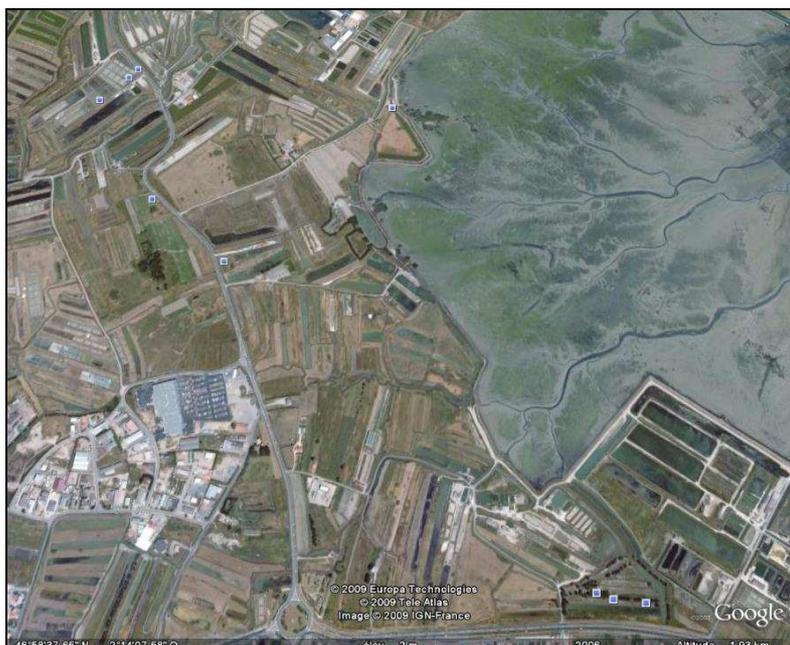
- CASIER 7  
Brémaud et le Bouclard

Délimité par le chemin privé de Brémaud au nord, route D948 à l'ouest et au sud, étier du Bouclard à l'est, digues de mer à l'est. Important réseau de drainage des zones humides du centre de l'Ile, nombreux marais gâts.

Les digues, du Bouclard aux Illaux, récemment renforcées restent vulnérables, épaisseur de vase importante en haut de l'estran, présence d'herbiers de posidonies.

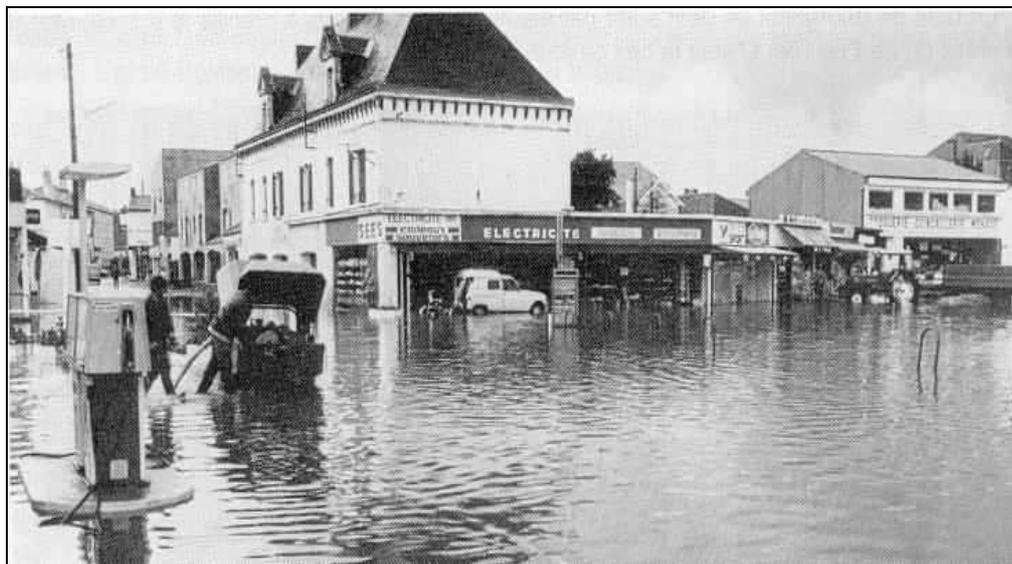
*Place du marché, Noirmoutier en 1985 (Hauteur d'eau : 3,00mIGN)*

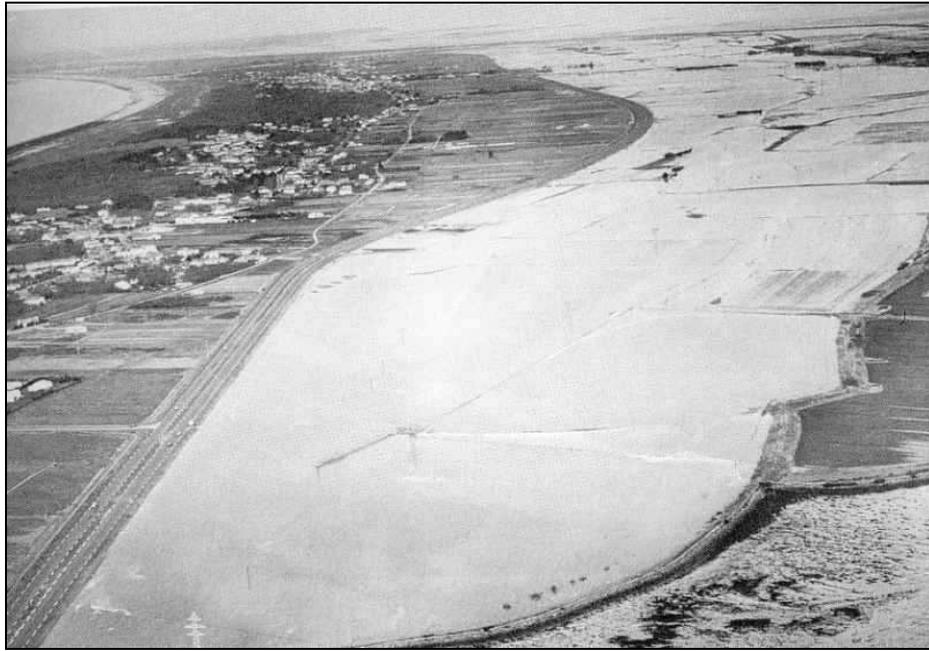
*La plaine de Barbâtre en janvier 1979 (Submersion), le Niaisois à gauche en bas.*

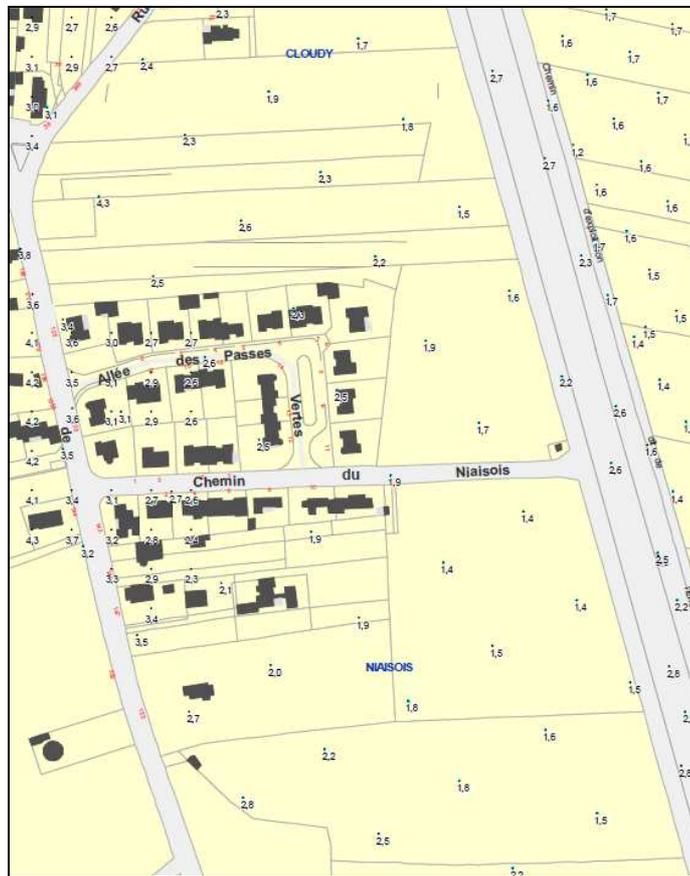
Une altitude minimum d'autorisation de construire à 2,20m serait (presque) raisonnable. Le lotissement des « Passes Vertes » qui jouxte le Niaisois connaît régulièrement des inondations.

*Zone du lotissement projeté au Niaisois, points bas à 1,4m IGN*

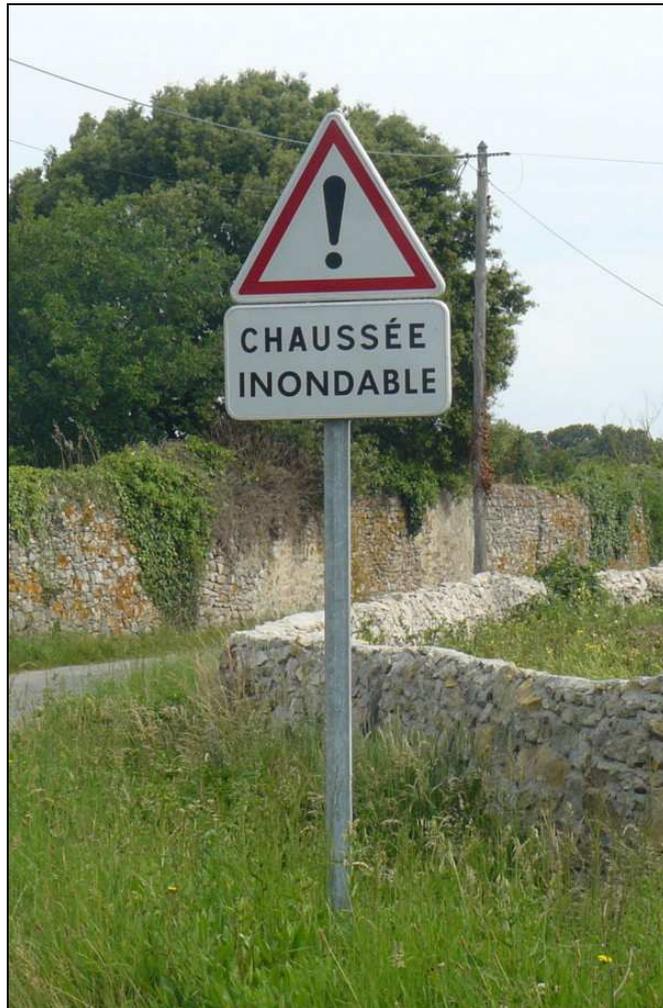
*La porte Pireau près de la Blanche  
Est-ce un signe prémonitoire ?*

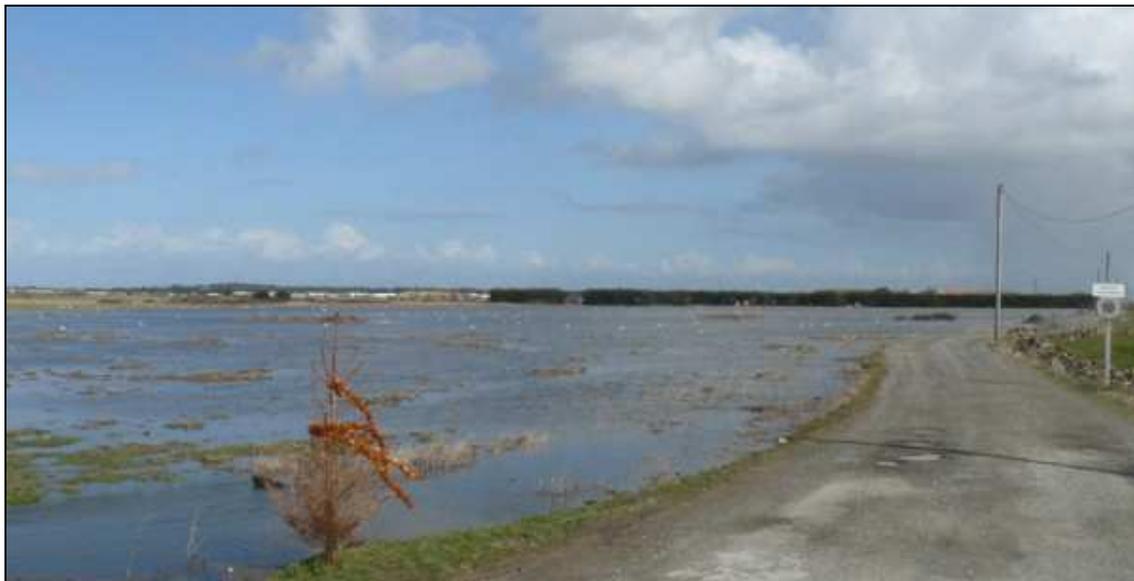
*La Guérinière - Brémaud, vers l'est*

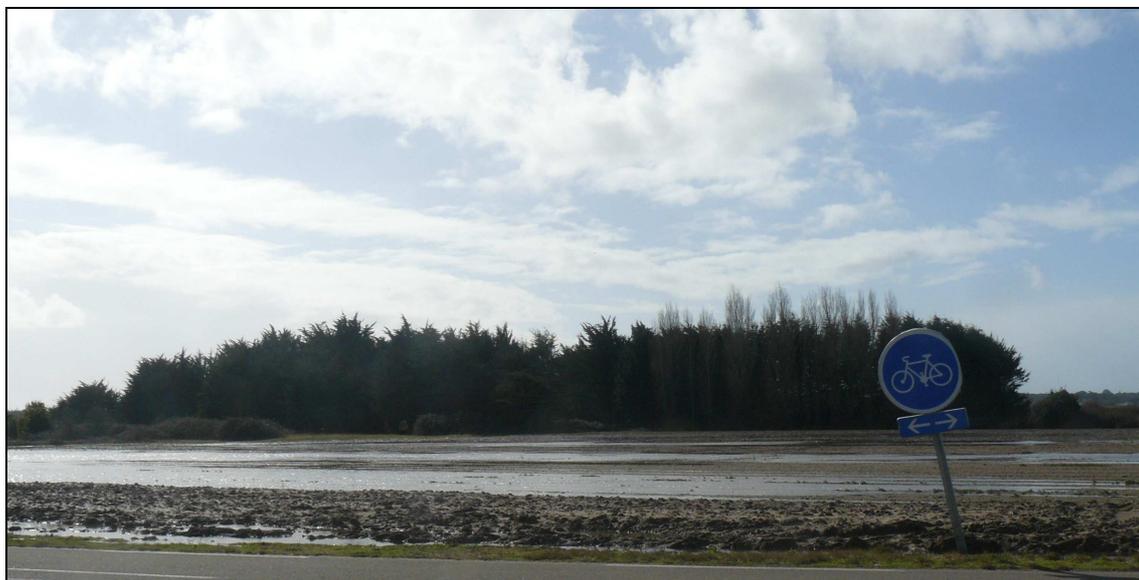
*La Guérinière – Lieudit les Coëfs - Zone à l'ouest de la route D.38, au nord de l'Intermarché*

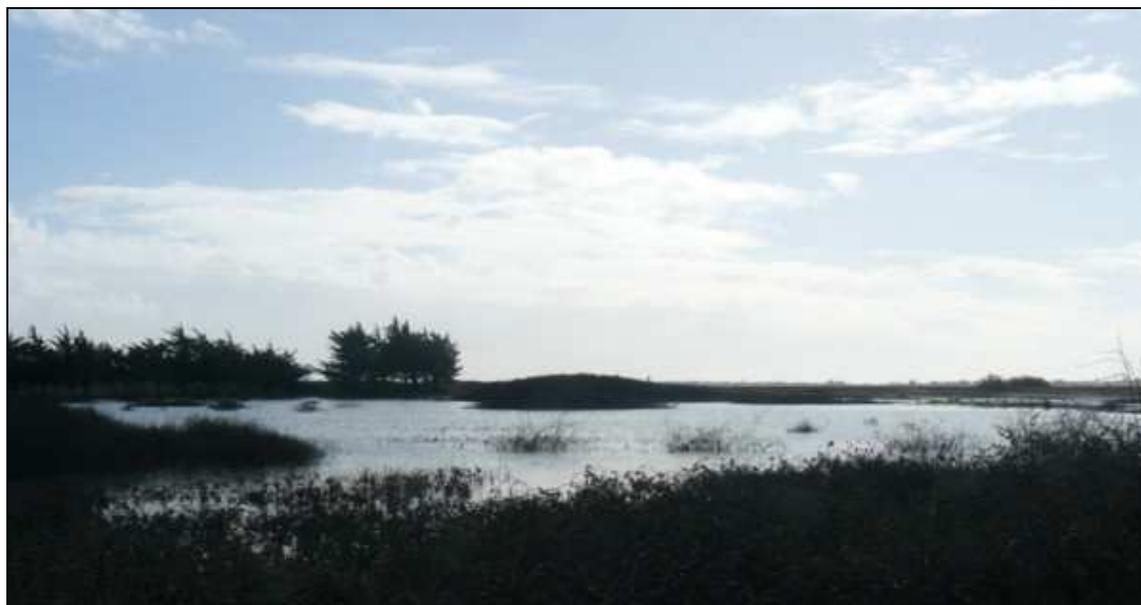
*Noirmoutier en l'Île - Fort Larron*
