EVACUATION DES EAUX PLUVIALES AUX ENVIRONS DE L'ABBAYE DE LA BLANCHE

Juillet 2009 – Janvier 2010

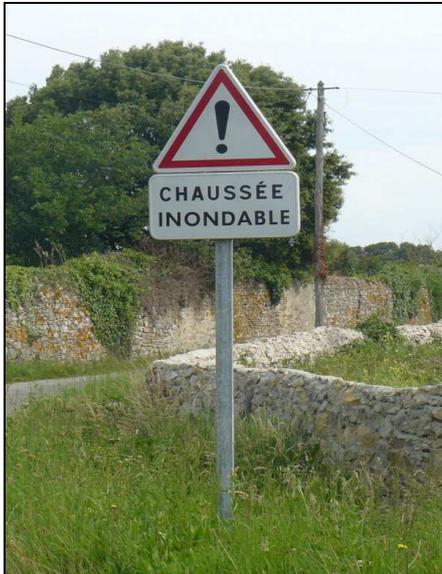
Panneau Sud (Voir carte p.3)

Dans le but d'expliquer la présence de panneaux « *chaussée inondable* » le long de la rue de la Porte Pireau, une brève investigation le long du mur d'enceinte de l'Abbaye de la Blanche nous a permis d'observer, après une courte période de pluie, l'écoulement des eaux dans les parages immédiats du mur.

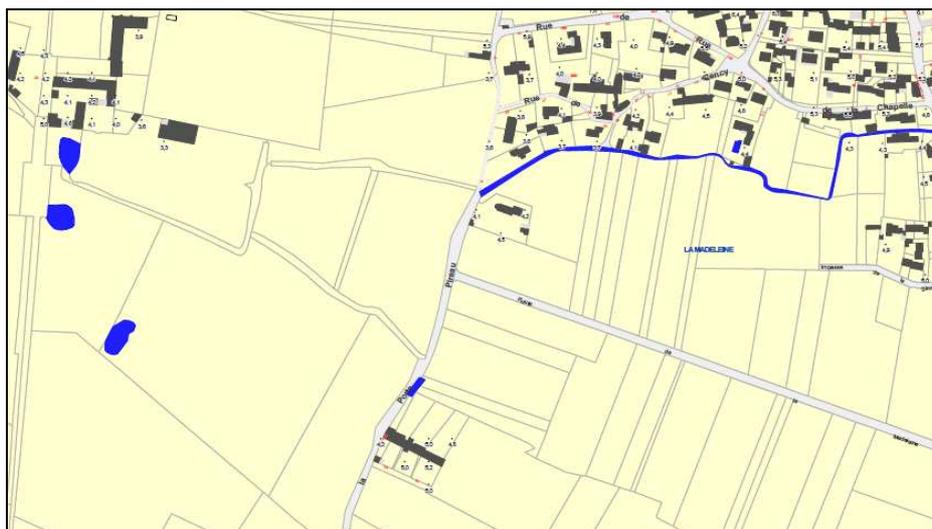
Carte Communauté de Communes de l'île de Noirmoutier

*Partie est de l'Abbaye de la Blanche, route de la Porte Pireau. Voir carte p.3,
On peut remarquer en haut à droite le tracé en bleu du fossé de la Madeleine.*

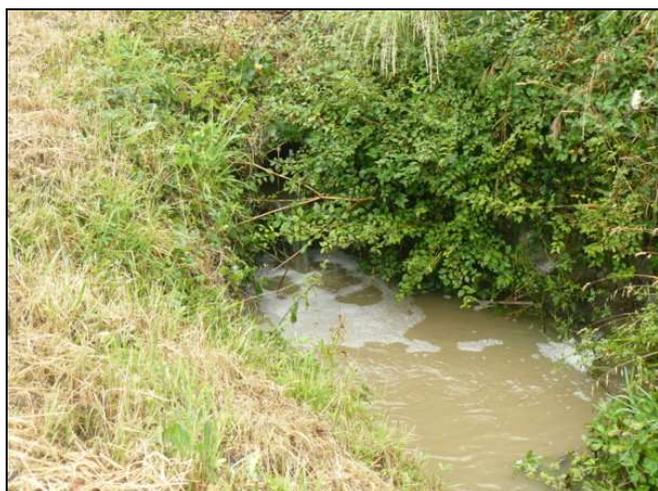
Point (B) fossé 1

Il existe de chaque côté de la rue de la porte Pireau un fossé de taille moyenne, l'un (fossé1) court le long du mur d'enceinte de l'Abbaye, l'autre traverse la route et rejoint ce premier fossé 1 qui s'écoule ensuite sous le mur de l'enceinte (B) Voir carte p.3.

La section du busage sous le mur contrôle la quantité d'eau admise, le busage sous la route de la même façon limite le volume d'eau admis vers le mur.

Une pente douce existe à ce niveau de la rue de la Porte Pireau, il est donc probable que le volume d'eau admis d'abord par le busage sous la route puis sous le mur de clôture, soit insuffisant pour éviter les inondations récurrentes dans le voisinage. Le manque d'entretien pourrait exacerber le phénomène.

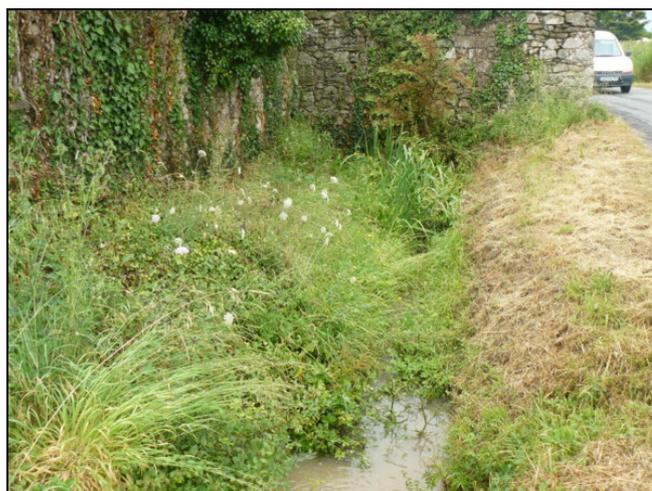
Vers le passage sous le mur

Le fossé se continue ensuite à l'intérieur des murs de l'abbaye

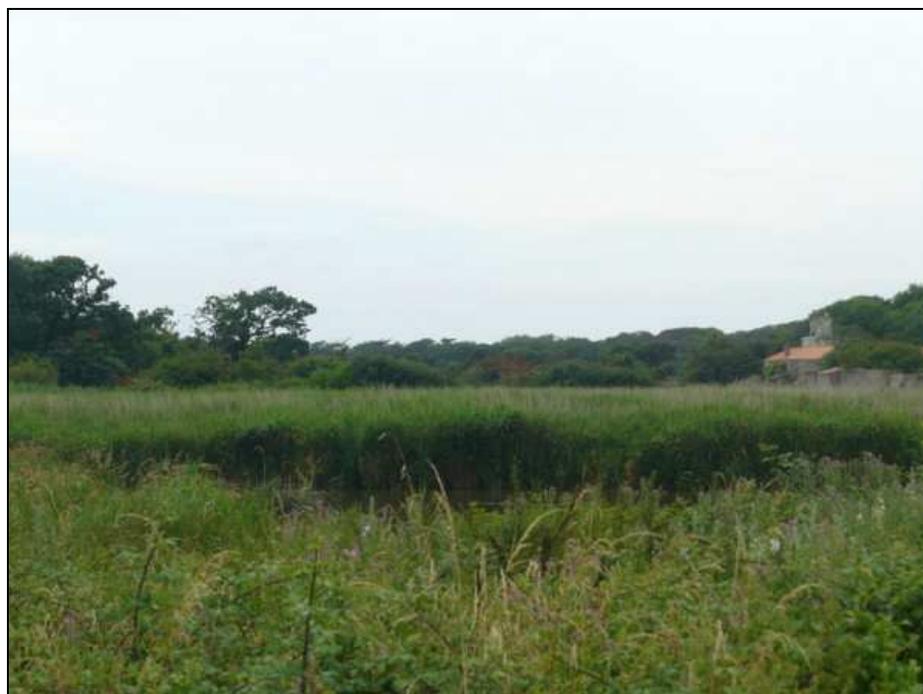
Etangs (A) Voir carte p.3

Le fossé sous le mur rejoint alors la zone d'étangs (A) à l'intérieur des murs.

Zone humide avec roselière à l'intérieur de l'Abbaye

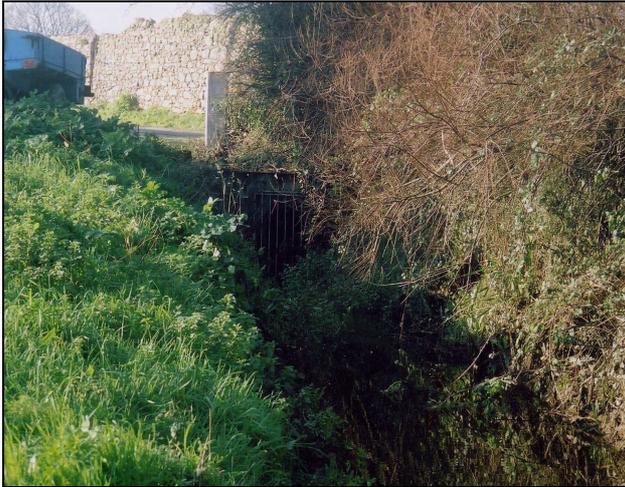
De même, plus au nord le long de la Porte Pireau, le ruisseau de la Madeleine © s'écoule avec difficultés sous le mur d'enceinte, provoquant des inondations dans les propriétés en amont.

©Vers le mur de la Blanche (pompe visible)

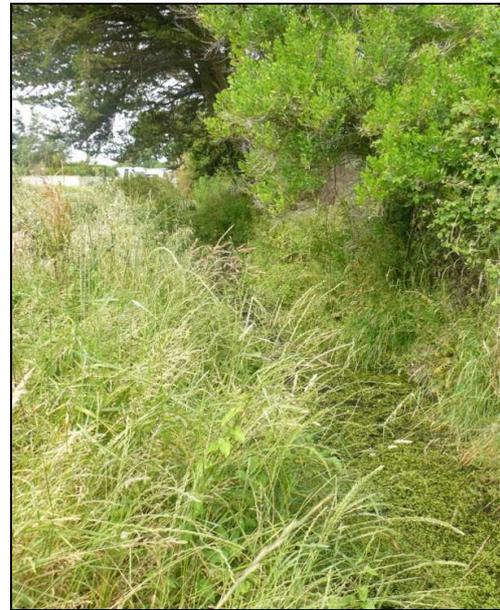
Une section mal entretenue
du Ruisseau de la Madeleine

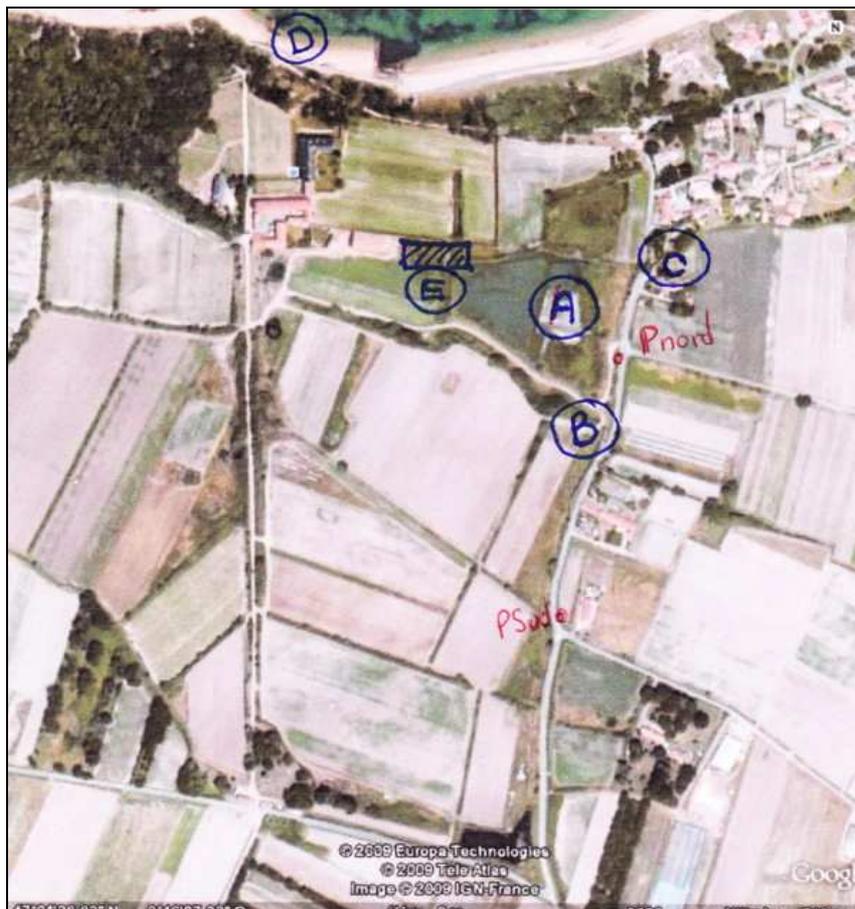
Partie Est de l'Abbaye de la Blanche

Les fossés de drainage apparaissent nettement entre les champs cultivés.

- (A) Etang (B) Busage sous le mur (C) Pompe et ruisseau de la Madeleine
 (D) Coëf de la Blanche (E) Nouveau bâtiment agricole de 700m²
 P nord : panneau routier nord, rue de la Porte Pireau
 P sud : panneau routier sud

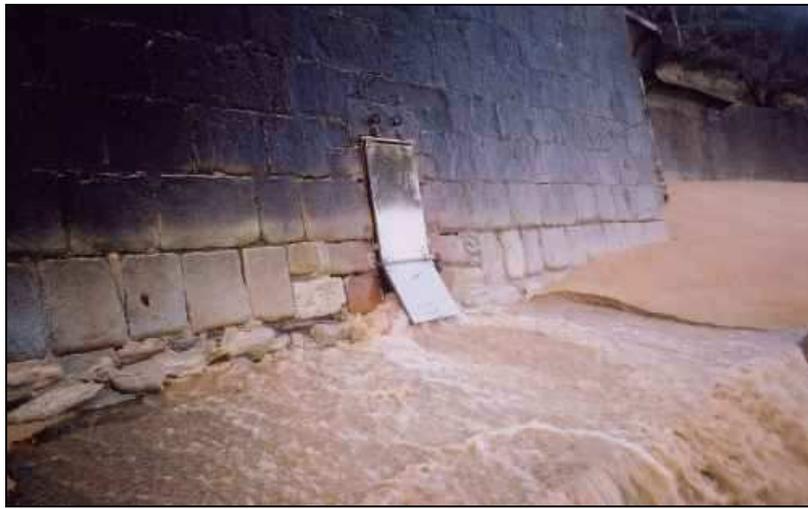
*Coëf de la Blanche, à la base du mur de défense contre la mer (D)
Un ouvrage essentiel d'évacuation du pluvial transitant par la Blanche*

L'exutoire en mer construit sur le mur ancien de défense contre la mer (D voir carte p.3), d'une importance capitale, est l'unique évacuation des eaux pluviales fonctionnant par gravité depuis l'Herbaudière. Plus à l'est, le coëf de la Madeleine, souvent ensablé, maintient une activité discrète. A l'ouest, le courseau des Bœufs, de l'Herbaudière à la Linière, réceptionne les eaux pluviales d'une partie du bassin versant du nord de l'île avec évacuation à la mer par deux exutoires alimentés par des pompes électriques rejetant leurs eaux sur la plage de la Linière, sans traitement préalable.

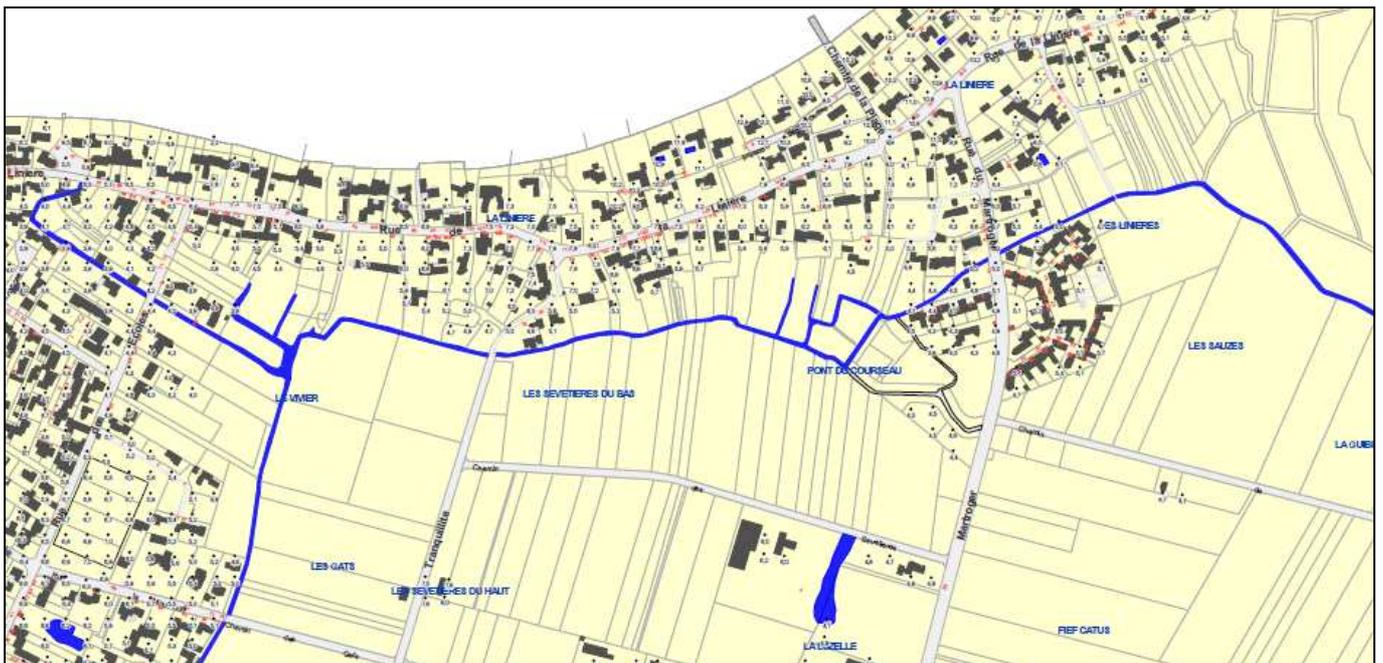
Extrait Carte Communauté de Communes de l'île de Noirmoutier

Le courseau des Bœufs de l'Herbaudière à la Blanche

On peut apprécier sur cette carte, la présence d'une cuvette, partie ouest du bassin versant du nord de l'île (Voir notre dossier mentionné p.1)

Les eaux pluviales s'évacuent sur la plage de la Linière, par deux exutoires dotés de pompes de refoulement électriques, l'un au nord ouest de la carte, le second à l'extrémité du chemin de la plage (bien visible sur la carte).

La dépression des étangs de la Blanche (en voie d'assèchement) est visible à droite sur la carte (zone de quadrilatères).

La partie est du courseau (à droite sur la carte) continue vers les fossés de drainage à l'intérieur des murs, puis vers le coëf de la Blanche.

Avant la mise en œuvre des pompes électriques, un volume notable des eaux de cette zone s'évacuait par le coëf de la Blanche. Grâce au volume important des bassins de rétention (prairies humides le long des courseaux), étangs, il était possible de réguler le volume d'eau admis vers le coëf de l'abbaye de la Blanche.

Aujourd'hui, les pannes électriques, lors d'orages par exemple, provoquent l'arrêt des pompes avec pour conséquence immédiate, une montée rapide des eaux provoquant des inondations.

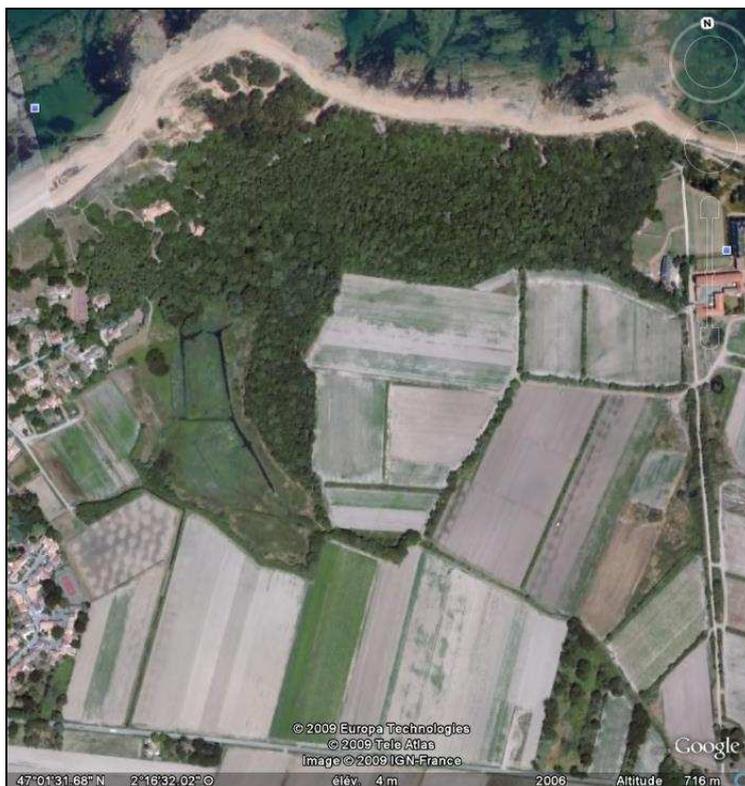
Partie ouest de la Blanche

Les étangs sont visibles au milieu vers la gauche

Les fossés de drainage souvent végétalisés apparaissent clairement.

A droite de la photo, on distingue l'allée centrale de l'Abbaye (Sud-Nord)

Une étude à l'intérieur des murs devrait permettre de mieux appréhender les problèmes d'écoulement et d'évacuation des eaux. Etant donné le réseau gravitaire existant qui ne peut fonctionner (évacuation à la mer par le Coëf de la Blanche) que six heures par période de douze heures (au mieux), le maintien d'étangs ou de bassins d'expansion des eaux d'un volume adéquat s'avère indispensable afin de réduire la vitesse d'écoulement et de diminuer le débit de pointe, à l'intérieur et à l'extérieur des murs de l'Abbaye.

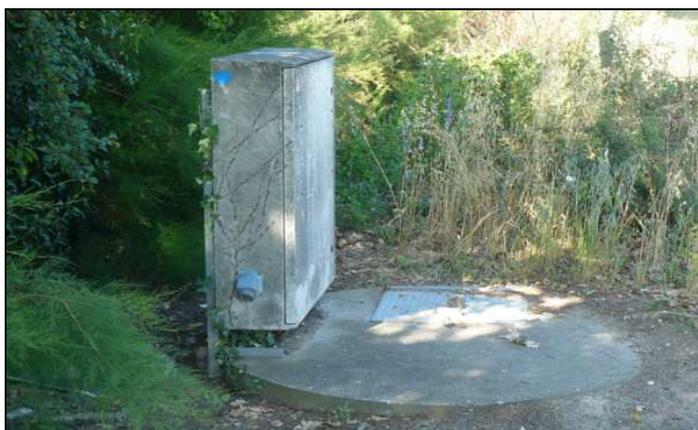
Pompe rue de la Porte Pireau en bordure du fossé de la Madeleine, point ©, voir carte p.3

Il serait intéressant d'en connaître l'usage exact : Est-ce une pompe de relèvement (tout à l'égout) ou une pompe de refoulement (pluvial) ? Cette pompe semble effectivement limiter les inondations à cet endroit précis de la rue de la Porte Pireau, sauf lors de pannes électriques !

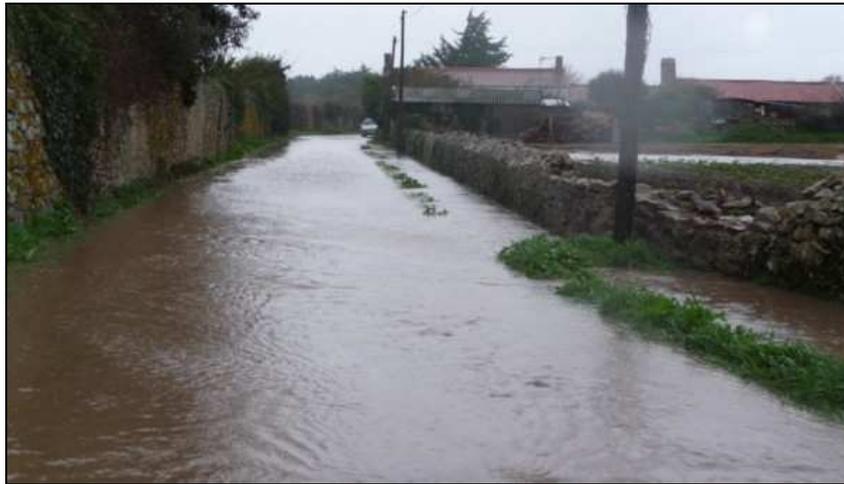
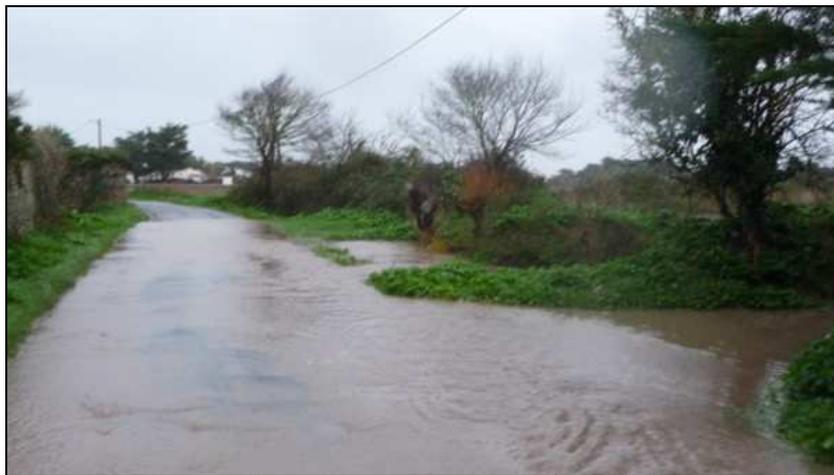
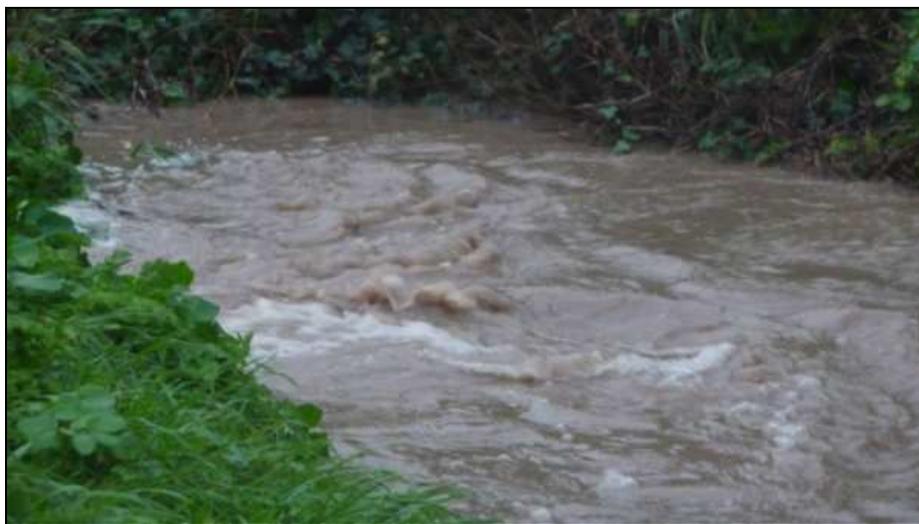
Inondations du 28 Novembre 2009 – rue de la Porte Pireau

Preuves éloquentes, on ne peut plus évidentes de la nécessité absolue d'épargner les dernières zones non urbanisées, en particulier celles de la Linière, de la Blanche, de la Madeleine, du secteur de la Résistance, des Roussières, des Prés Planches, des Prés Patouillards, du Müllembourg.

Une panne électrique toujours possible, associée à de fortes pluies et c'est de nouveau la catastrophe, non seulement aux environs de la Blanche mais aussi dans tous les lieux cités, clairement identifiés.
