LE PORT APRES «XYNTHIA »

Etat des lieux – Observations après « Xynthia »

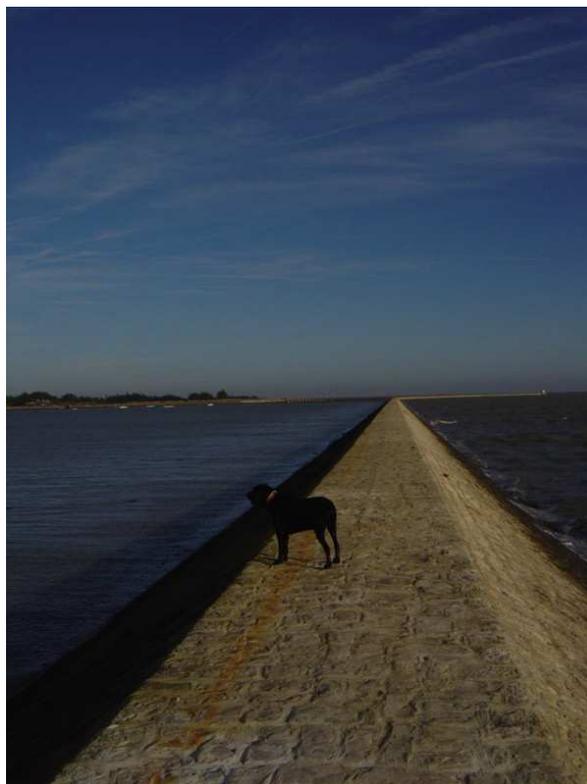
L'entrée du port, le superbe perré maçonné de la digue des Ileaux

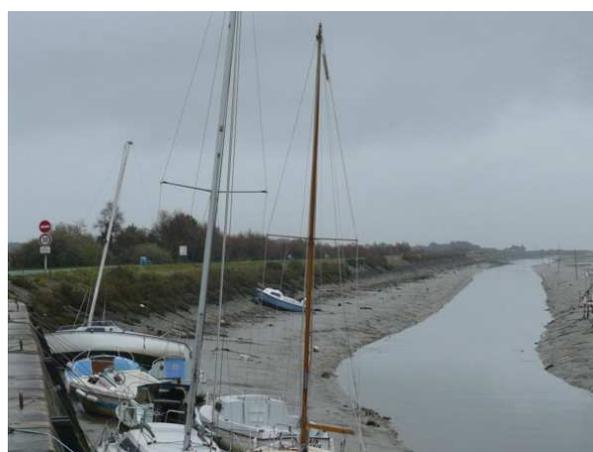
Vers l'Est, le chenal

On peut remarquer sur la photo de gauche le mauvais état du revêtement en pierres jointes de la chaussée Jacobsen. D'importants travaux en cours devraient sécuriser cette digue aux dépens de l'aspect esthétique de cet ouvrage patrimonial. A une hauteur moyenne de 4,2m IGN, malgré un manque d'entretien avéré cette digue a bien résisté à la tempête (sauf au niveau de Fort Larron).
