# NOIRMOUTIER UNE ILE A FLEUR DE MER

## VERS LA REALISATION D'UN PLAN DE PREVENTION DES RISQUES

Association Vivre l'Ile 12 sur 12

### VERS LA REALISATION D'UN PLAN DE PREVENTION DES RISQUES DANS L'ILE DE NOIRMOUTIER

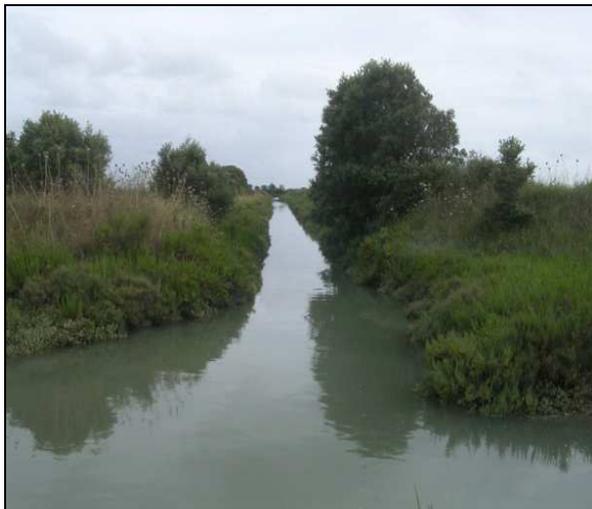
L'étier de Ribandon, entre les casiers 1 et 3, alimente un marais salant et évacue les eaux pluviales entre Banzeau et les Sableaux. Le coéf sous la chaussée Jacobsen, indispensable à la vidange de l'étier de Ribandon, mérite une attention particulière. Toute rupture ou avarie au niveau de la porte sur la chaussée Jacobsen, provoquerait rapidement une inondation de la zone urbanisée d'anciens marais salants au nord de la digue de Ribandon.

*Etier de Ribandon vers la chaussée Jacobsen*

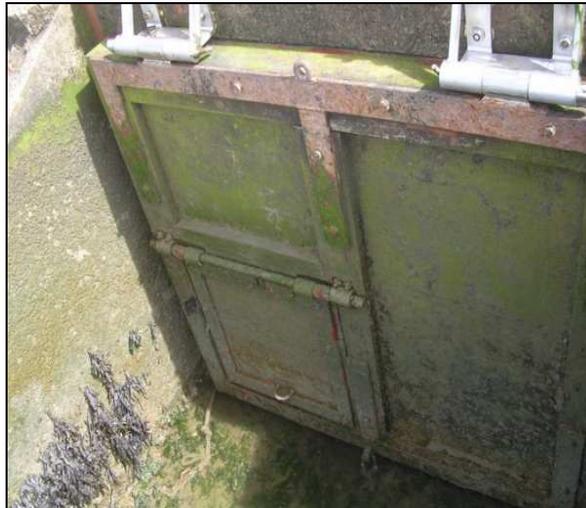
*Porte de l'étier, chaussée Jacobsen*

Dans tous ces casiers, aucune nouvelle construction ne devrait être autorisée, sauf dans le CASIER 2 de Ribandon, à une altitude minimum de 2,20mIGN, et à condition de maintenir l'écluse de la chaussée Jacobsen dans un état d'entretien maximum.

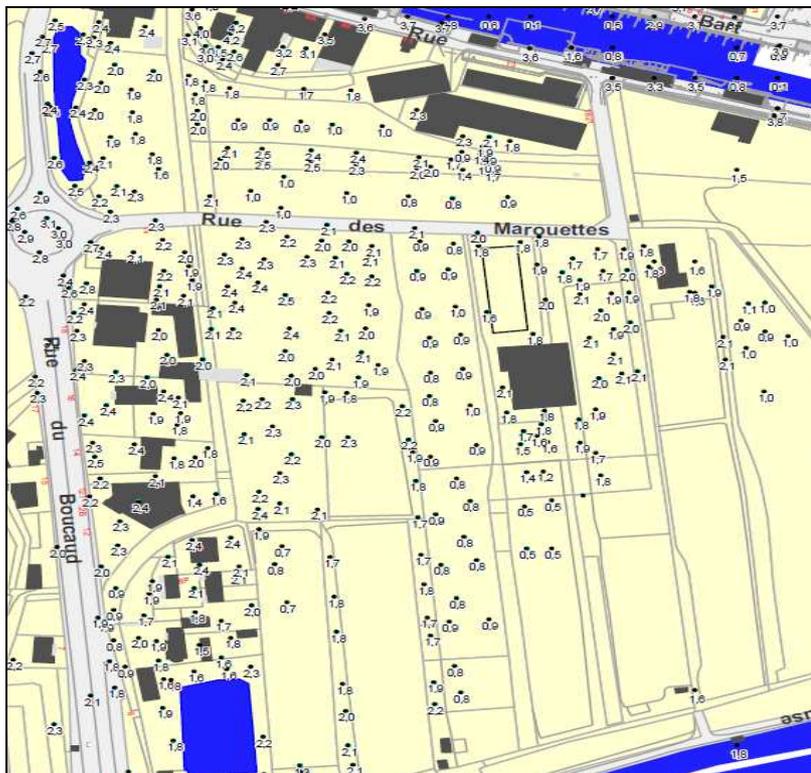
L'Ouest du Boucaud

Bien que les digues à l'est et au sud aient été rehaussées, le quai du vieux port à 3,8mIGN en moyenne n'est pas un obstacle suffisant. Franchissements rue du Boucaud.

- **Enjeux importants** : Zone d'activités artisanales, commerciales, de marais salants en activité, d'exploitations conchylicoles et de marais gâts. Présence de zones habitées.
- **Aléa fort** : hauteur d'eau possible 1,6m (point bas rue du Boucaud, 2,1mIGN)

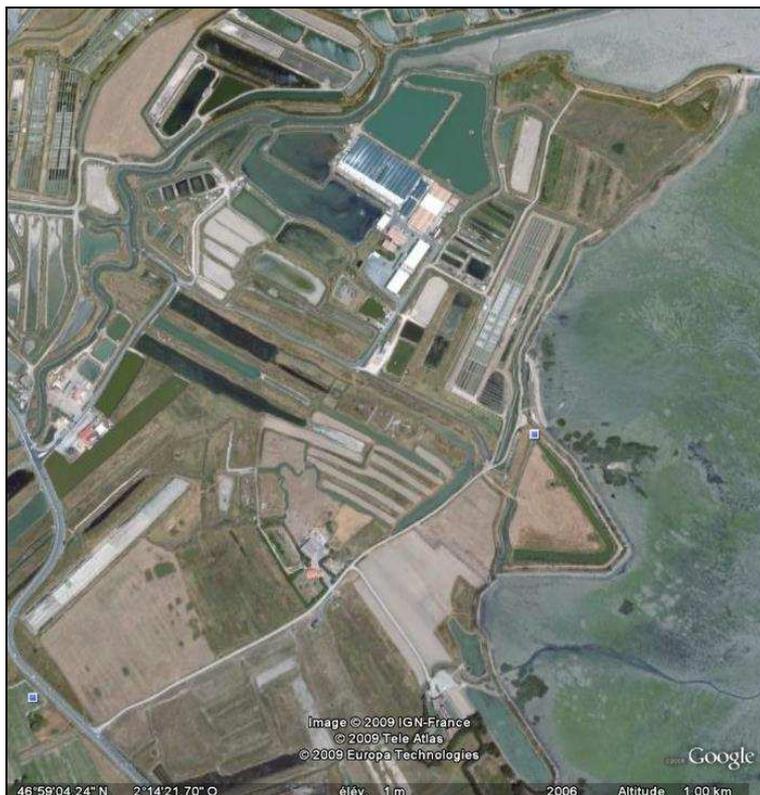
- CASIER 6  
Le bon Port, entre l'étier des 3 Coëfs et le Bouclard

- Casier fermé au sud par une route privée à environ 2,00mIGN  
 Nombreux coëfs et digues privées  
*Importants pompages de la nappe d'eau salée, possibilités d'effondrements.*  
**Casier et zone à l'ouest de la route D.38 en partie inondé lors de la tempête du 28 février 2010.**  
- Enjeux importants : activités piscicole, ostréicole, marais salants en activité, night-club, commerces et habitations.  
- Aléa fort : hauteur d'eau possible 1,6m.

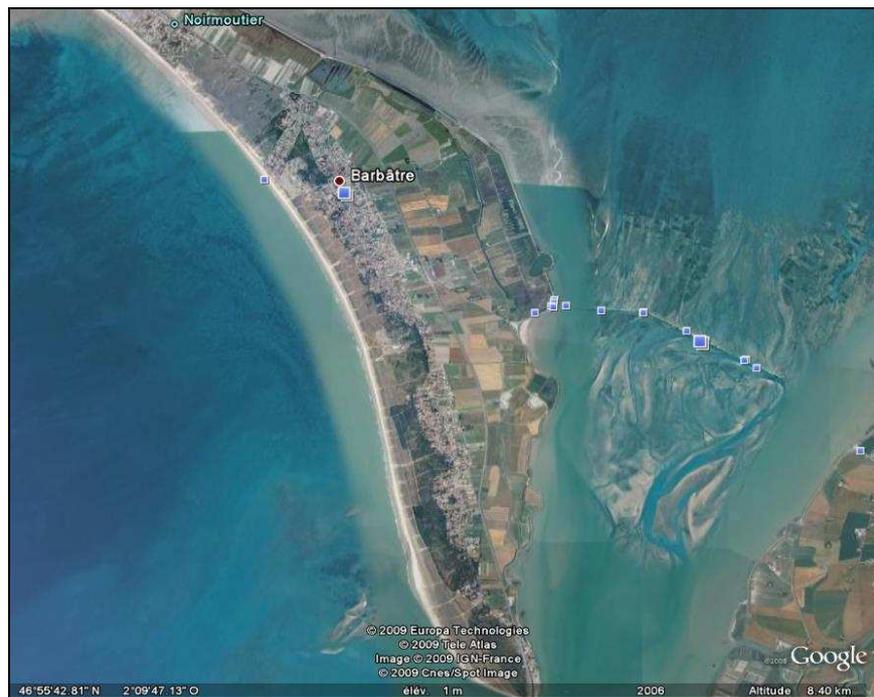
Entièrement inondé en 1979, avec un niveau d'eau de 2,40mIGN.

Périmètre formé par la digue de mer de la Fosse à la Berche à l'est, par l'ancienne digue de la Berche au nord, la 2 x 2 voies à l'ouest. Hauteur minimum de la 2 x 2 voies : 2,50mIGN.

Dernière inondation d'importance dans l'île avant la tempête de 28 Février 2010, il paraît évident qu'aucun nouveau « développement » à enjeux ne devrait être autorisé dans ce casier. L'établissement d'une évacuation efficace des eaux pluviales, en particulier à l'ouest de la 2 x 2 voies est toujours d'actualité, seuls les coëfs du « vide » et celui des 3 coëfs à la Fosse permettent l'évacuation des eaux dans cette zone d'une surface importante. Au nord de la zone, le coëf de Cailla, mal conçu, maintient une activité discrète.

**Franchissements et inondations lors de la tempête du 28 février 2010.**

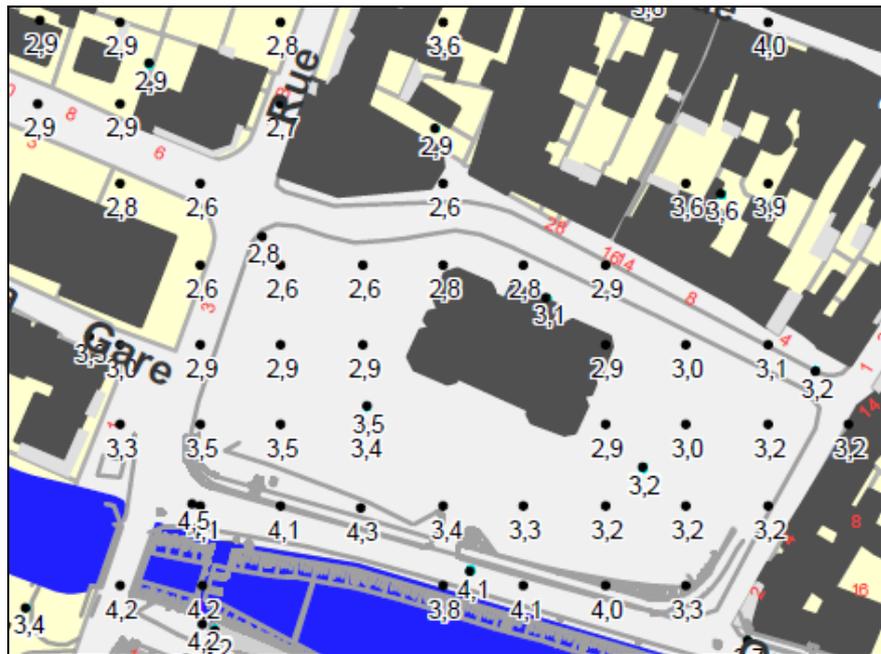
**Casier en partie inondé lors de la tempête du 28 février 2010 (Submersion).**

A chaque marée haute, une pompe électrique évacue dans l'étier du Moulin près de l'écluse, les eaux pluviales et d'infiltration réceptionnées dans une « bache » souterraine sous la place.

*Place du marché, Noirmoutier centre*

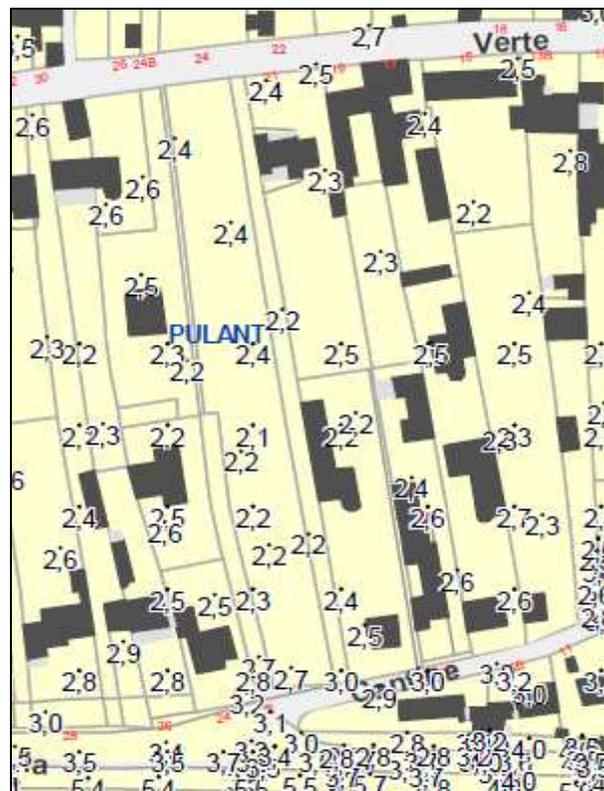
- CASIER 12 (Pluvial), zone de la Cantine à la Guérinière .  
 La dune au niveau de la plage de la Cantine, étroite, fragile, reste l'un des points les plus exposés de la cote ouest.  
 Casier délimité au sud par la rue de la Cantine, la rue de l'Océan, la rue de la Croix verte .  
 De nombreux points bas existent dans ce périmètre à 1,90mIGN .  
 Toute cette zone reste vulnérable à la fois par submersion et par inondations dues au ruissellement des eaux pluviales, il est impératif d'y maintenir des bassins d'orage.  
**Franchissements et fissurations du perré du moulin du Both lors de la tempête du 28 février 2010.**

*Zone centrale (Pulant), lotissement en cours, bassin d'orage qui devrait être conservé en l'état.*

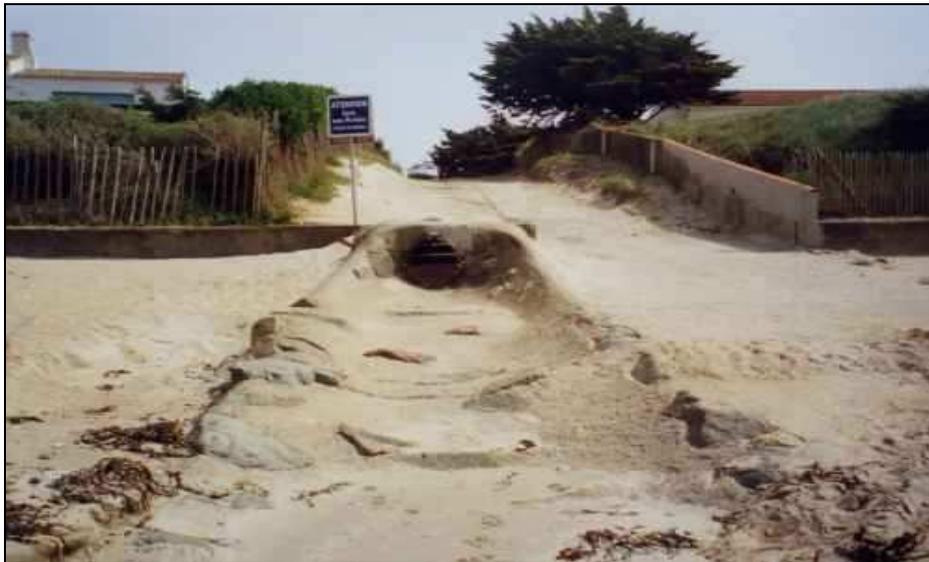
*Coëf de la Linière rue de la plage, alimenté par une pompe électrique,  
C'est l'un des exutoires du bassin versant du nord de l'île.*

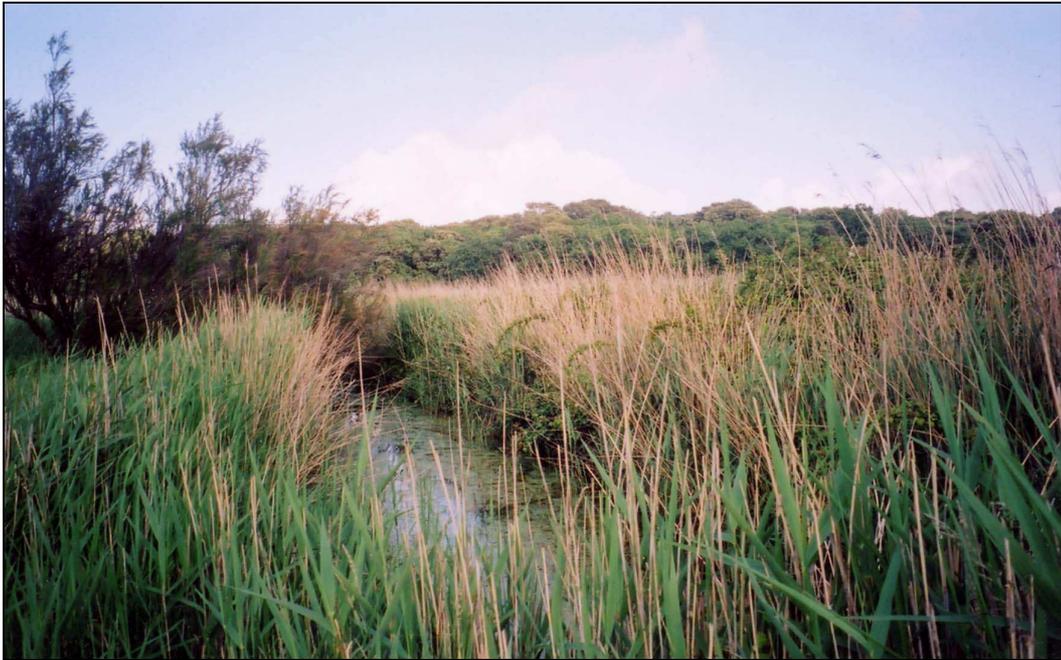
*Etang de la Blanche à la Linière  
(récepteur d'eaux pluviales, malencontreusement en voie d'assèchement)*

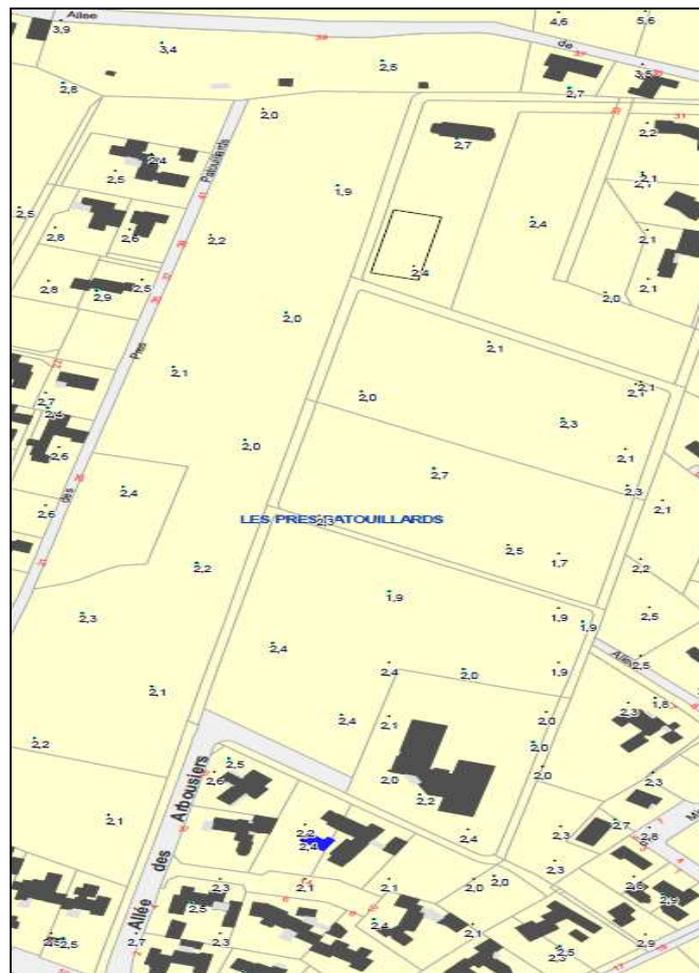
*Les Prés Patouillards*

*(Depuis toujours un important bassin d'orage, drainant en particulier une partie importante du bois de la Chaise)*

La présence de fossés profonds rend dangereuse cette zone qui devrait être classée en zone d'aléa fort (voir photo page 7).
